**RESTAURATION DU RUISSEAU  
SEWELL (PHASE III)**

**PRÉPARÉ POUR :  
MINISTÈRE DE L'ENVIRONNEMENT**

**PRÉPARÉ PAR :  
COMITÉ DE GESTION ENVIRONNEMENTALE  
DE LA RIVIÈRE POKEMOUCHE**

**JANVIER 2011**

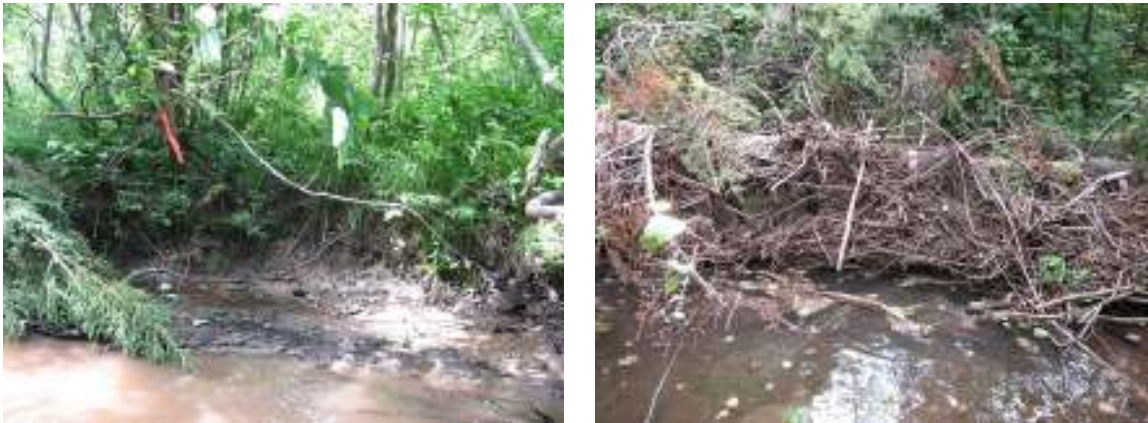
**Figure 2** : Berge érodée et embâcle situés au ruisseau Sewell.

L'installation d'arbres déflecteurs et la mise en place de murs de soutient limitera l'envasement du fond du ruisseau et procurera un habitat de meilleur qualité pour les poissons. L'envasement du ruisseau a de grave conséquence sur la qualité de l'habitat du poisson. L'accumulation des sédiments sur les fonds du ruisseau recouvre les frayères (zone contenant du gravier sur lequel les œufs y sont déposés). Sans ce précieux gravier, les œufs de poissons ne peuvent être ancrés au fond et avoir une protection adéquate.

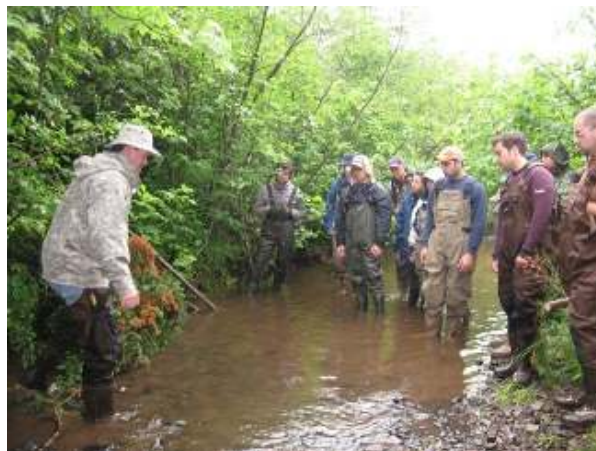
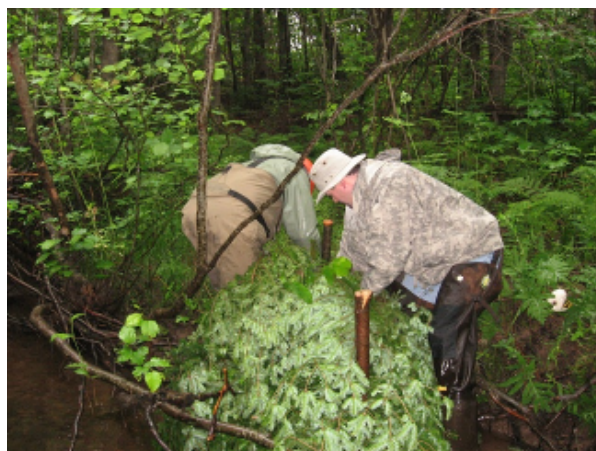
Le 29 juin 2010, le spécialiste de l'habitat du poisson de Pêches et Océans Canada du bureau de Moncton, Terry Melanson, est venu au ruisseau Sewell pour donner un petit atelier sur les méthodes d'installation des arbres déflecteurs, comment faire des murs de soutient et le nettoyage sélectif d'un ruisseau. Le personnel du C.G.E.R.P. ainsi que l'Association des Bassin Versant de la Grande et Petite Rivière Tracadie, Gestion H<sub>2</sub>O (Partenariat pour la Gestion Intégrée de la Baie de Caraquet) et le Comité Sauvons nos Rivières de Neguac ont pu profiter de son expertise pour se familiariser avec les méthodes de restauration des cours d'eau. Après la formation, M. Melanson est venue marcher dans le ruisseau Sewell avec le personnel du C.G.E.R.P afin de nous donner son expertise. Il nous a expliqué selon les caractéristiques du ruisseau, la méthode d'installation des déflecteurs, l'endroit où les installer, comment mesurer et où mettre des murs de soutient.

**Figure 3** : Formation donnée par Terry Melanson de Pêches et Océans Canada au ruisseau Sewell, le 29 juin 2010.

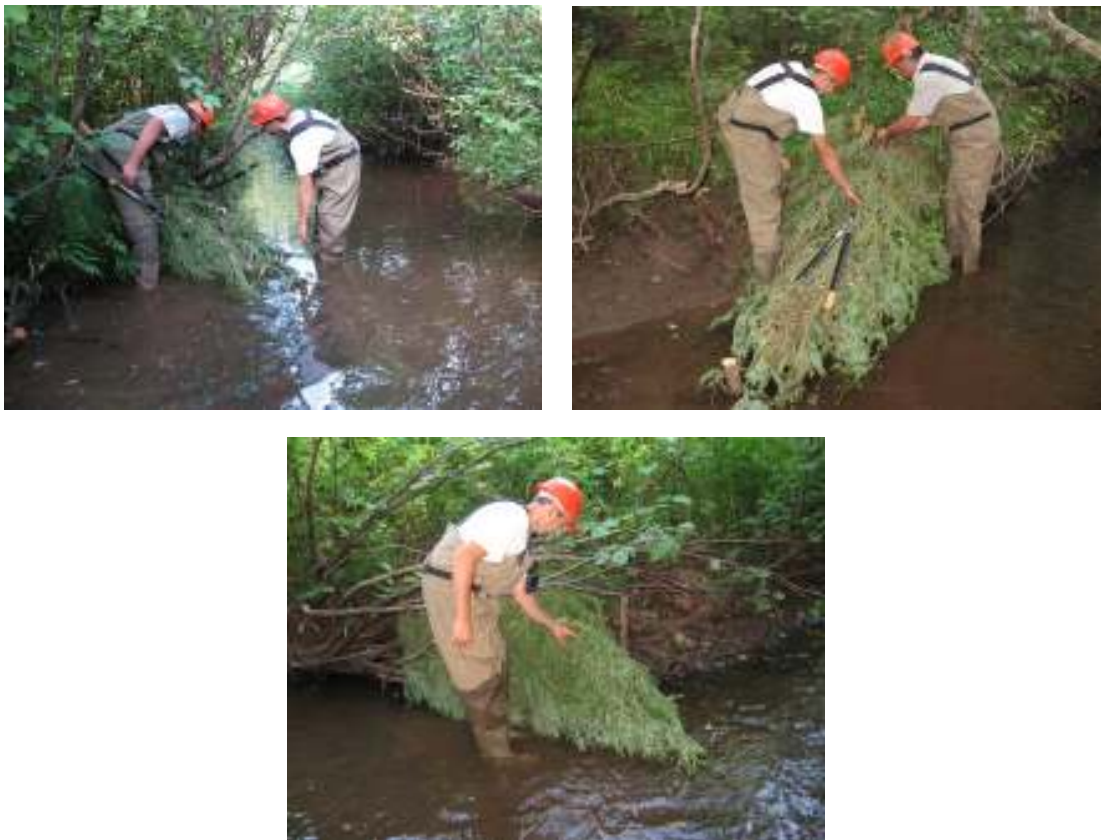
Les matériaux utilisés pour construire les déflecteurs sont les suivants : cimes d'épinette noire et de sapin baumier, des piquets de bois et de la corde biodégradable. Les cimes d'arbres ont été ancrés au sommet de la berge à l'aide de piquets de bois et attachés avec de la corde biodégradable. Les déflecteurs doivent être installés en suivant un angle de 30 degré avec la berge du cours d'eau. Il y a environ 20 mètres de distance entre chaque déflecteur installé.

Ce genre de structure possède plusieurs fonctions. Premièrement, les arbres déflecteurs rétrécissent la largeur du cours d'eau, ce qui augmente le débit de l'eau et favorise le nettoyage des sédiments. Deuxièmement, ils provoquent un tourbillon de courant qui entraîne l'accumulation des sédiments directement en aval du déflecteur. Enfin, la cime d'arbre elle-même a la capacité de capter les sédiments dans ses branches. Tous ces facteurs font en sorte que les déflecteurs facilitent l'évacuation du limon hors de ce tronçon du ruisseau. Les déflecteurs ont été construits le long du ruisseau, à l'aide de cimes d'épinette noire ou de sapin baumier dont l'extrémité repose dans l'eau pour former un angle de 30° avec la berge. Les cimes d'arbres sont retenues à la berge avec des piquets de bois et de la corde biodégradable.

**Figure 4** : Installation d'arbres déflecteurs au ruisseau Sewell.

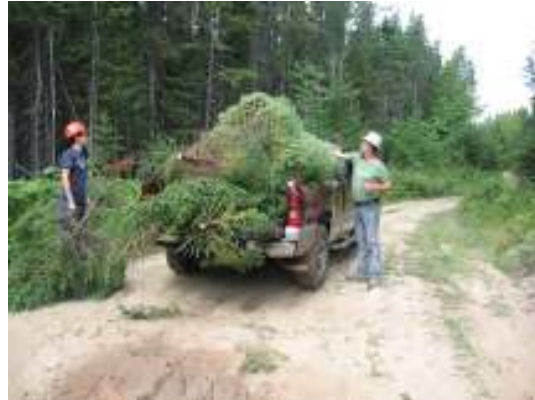
Il a fallu obtenir un permis d'exploitation no. de permis 1- 3-046 (Chapitre F-20, Loi sur les incendies de forêt, L.R.N.-B., 1973 et règlements s'y attachant) du ministère des Ressources Naturelles du bureau de Tracadie-Sheila afin de se procurer des cimes d'arbres sur la terre de la couronne. Le C.G.E.R.P. avait la permission de prendre des cimes d'arbres, coupe non marchande, sélective pas plus de 5 cm de circonférence, épinette noire ou sapin baumier pour faire les travaux de restauration au ruisseau Sewell. Les travaux ont été faits selon les directives des biologistes de l'habitat du poisson, Terry Melanson, Anne Turcotte, Rachel Friolet et Marc Godin de Pêches et Océans Canada.

**Figure 5 :** Chargement des cimes d'épinettes noires, des sapins baumier et des piquets de bois utilisés pour les travaux de restauration au ruisseau Sewell.

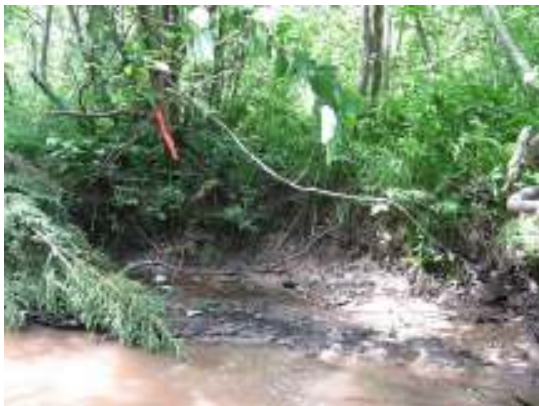
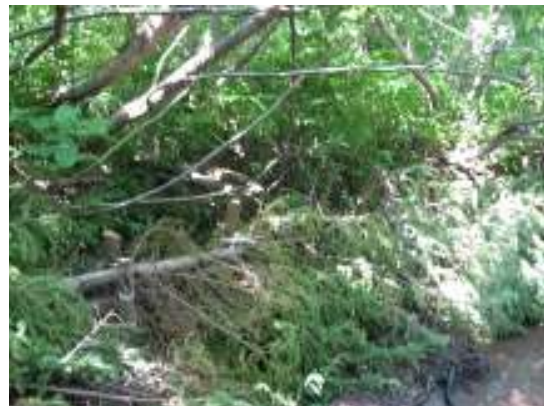
Certaines berges du ruisseau Sewell qui étaient affectées par de l'érosion plus sévère ont nécessitées la mise en place de murs de soutient. Les cimes d'arbres ont été ancrées au sommet de la berge à l'aide de piquets de bois et attachées avec de la corde biodégradable. L'érosion des berges peut être causé de façon naturelle ou par l'activité humaine. Une érosion importante des berges du ruisseau accélère la perte de végétation et augmente la quantité de sédiment dans le ruisseau.

**Figure 6 :** Berge érodée avant et après la mise en place d'un mur de soutient au ruisseau Sewell.

La meilleure manière de stabiliser une berge érodée est de construire un mur de soutient fait de cime d'arbres tel que recommandé par les spécialistes de l'habitat du poisson de Pêches et Océans Canada, Terry Melanson, Anne Turcotte, Rachel Friolet et Marc Godin. En plus de stabiliser les berges, les murs de soutient vont permettre de 1) protéger les berges du processus d'érosion, 2) diminuer l'apport en sédiment dans le cours d'eau et 3) diminuer la turbidité de l'eau. Le fait d'avoir stabilisé les berges, aura aussi comme effet d'empêcher l'élargissement du ruisseau qui va conserver la profondeur de celui-ci.

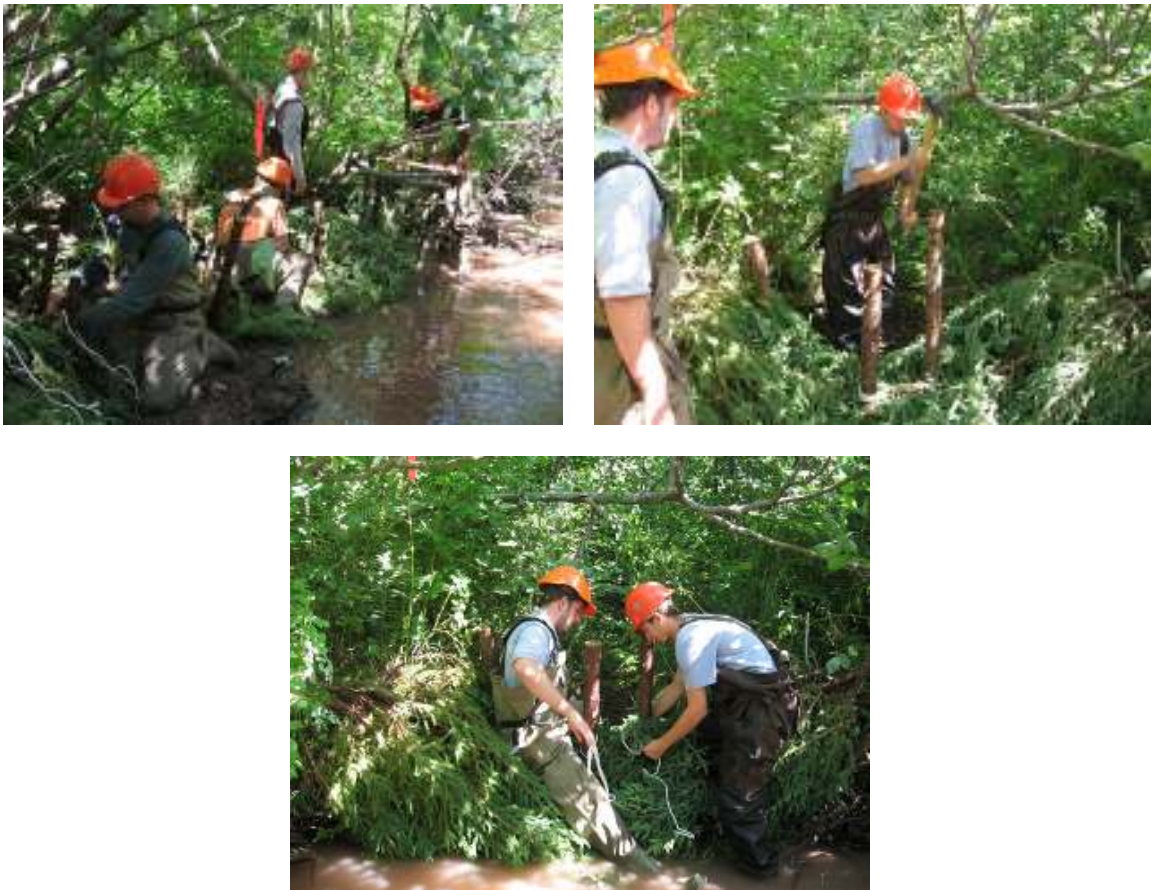
**Figure 7 :** Réparation des berges érodées par la mise en place des murs de soutient au ruisseau Sewell.

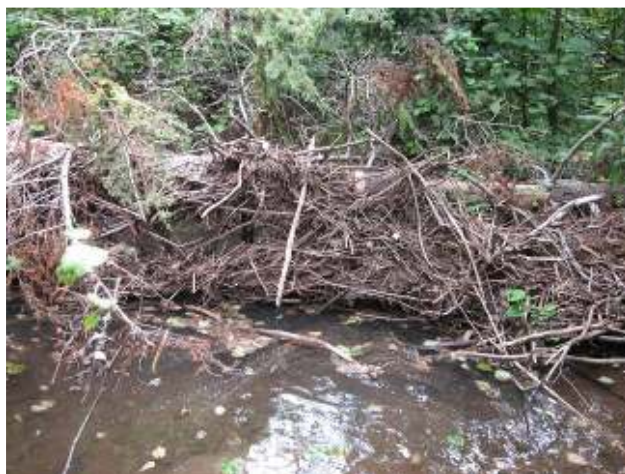
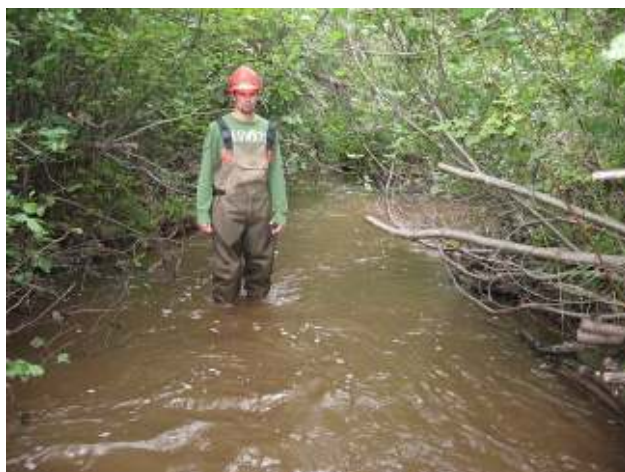
Un embâcle causé par un arbre tombé à travers dans le ruisseau Sewell a été remarqué par les employés du C.G.E.R.P. L'accumulation de débris de végétaux causée par cet embâcle affectait la circulation de l'eau et empêchait les poissons de circuler librement. Les embâcles de débris végétaux peuvent causer des problèmes sérieux dans les cours d'eau. Ceux-ci peuvent faire obstruction à la migration du poisson en leur bloquant le passage. Ces blocages vont aussi causer l'érosion des berges ou inonder les terres adjacentes en modifiant le débit d'eau. Ces modifications vont de même affecter l'habitat d'espèces végétales et animales. L'embâcle a été retiré du ruisseau Sewell durant les travaux de restauration.

**Figure 8** : Embâcle causé par un arbre tombé à travers dans le ruisseau Sewell.

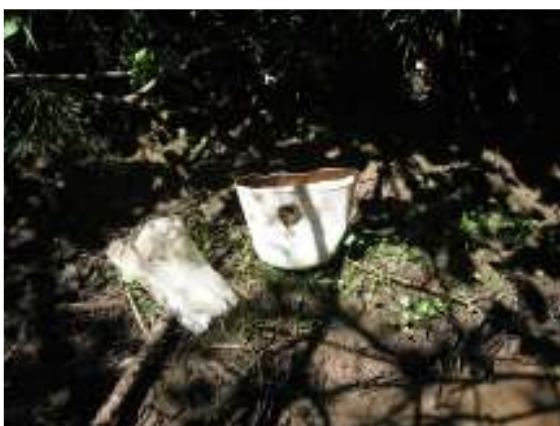
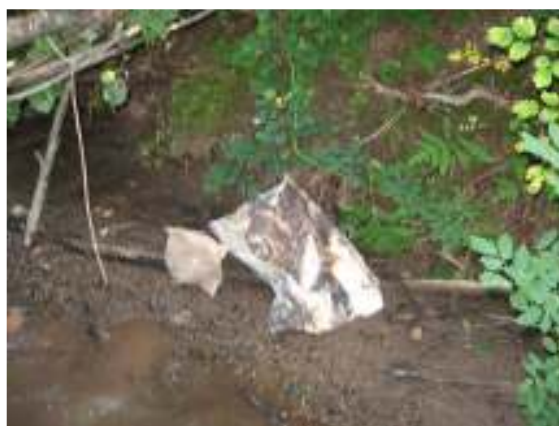
Très peu de déchets ont été retrouvés dans cette partie du ruisseau Sewell. Cette région n'est pas très habitée et est loin des résidences. L'endroit est donc moins fréquenté par les activités humaines, ce qui explique qu'il y avait très peu de déchets dans cette section du cours d'eau. Voici quelques déchets retrouvés dans le ruisseau Sewell :

**Figure 9** : Quelques exemples de déchets retrouvés au ruisseau Sewell.

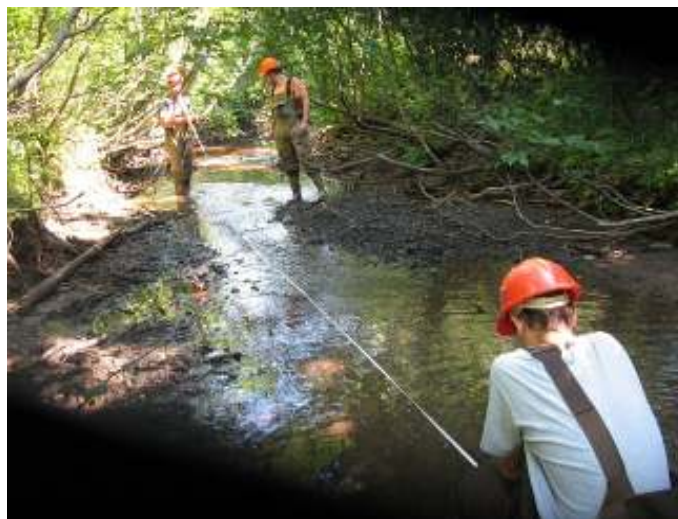
Des inventaires de l'habitat ont été pris au ruisseau Sewell pendant les travaux de restauration. Voici une liste des données recueillies :

- ✓ Stabilité et pente de la berge.
- ✓ Type de végétation de chaque côté de la berge.
- ✓ Largeur et profondeur du cours d'eau, pente et vitesse du courant.
- ✓ température et couleur de l'eau.
- ✓ type de substrat.
- ✓ condition météorologique.

**Figure 10** : Inventaire de l'habitat effectué au ruisseau Sewell pendant les travaux de restauration.

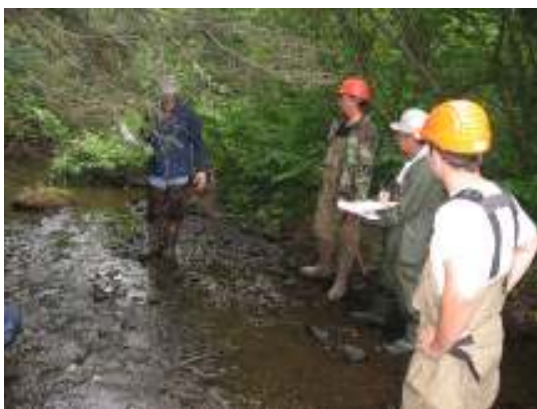
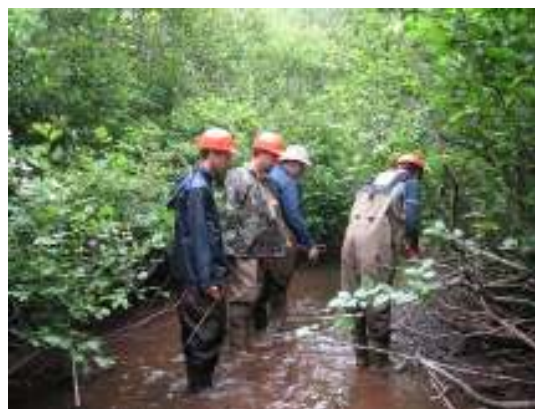
Le 4 août 2010, le spécialiste de l'habitat du poisson de Pêches et Océans Canada, Terry Melanson, du bureau de Moncton est venu faire un suivi des travaux effectués dans le ruisseau Sewell. Les deux murs de soutient qui ont été faits de cimes d'arbres, d'épinette noire ou de sapin baumier sont parfaits. Il nous a demandé d'épaissir certains déflecteurs qui ont été placés. Le travail a été fait selon ces recommandations. M. Melanson à mesurer avec nous pour déterminer l'endroit où placer les prochains déflecteurs et vérifier s'il avait d'autres murs de soutient à construire.

**Figure 11** : Suivi des travaux par Terry Melanson, spécialiste de l'habitat du poisson de Pêches et Océans Canada au ruisseau Sewell, le 4 août 2010.

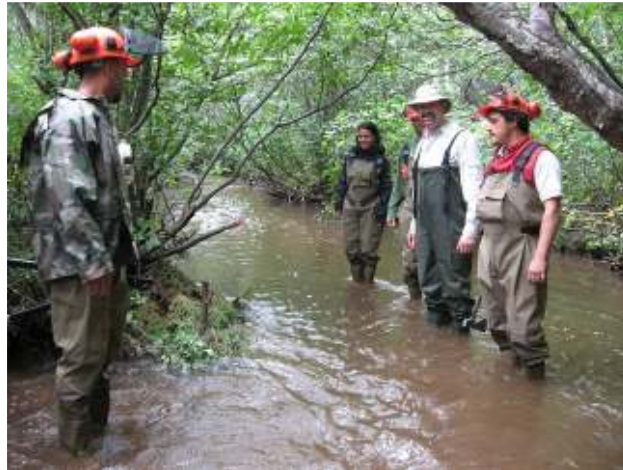
Le 16 septembre 2010, les spécialistes de l'habitat du poisson de Pêches et Océans Canada, Terry Melanson, du bureau de Moncton et Rachel Friolet du bureau de Tracadie-Sheila sont venus faire un autre suivi des travaux au ruisseau Sewell. Ils nous ont recommandés d'épaissir certains déflecteurs qui ont été placés. Le travail a été fait selon leurs recommandations. Nous avons pris des mesure afin de déterminer l'endroit ou placer les prochains déflecteurs et vérifier s'il avait d'autres murs de soutient à faire au besoin.

**Figure 12 :** Suivi des travaux par Terry Melanson et Rachel Friolet, spécialiste de l'habitat du poisson de Pêches et Océans Canada au ruisseau Sewell, le 16 septembre 2010.
