**COMPTE-RENDU DU PROJET DE RESTAURATION-
RUISSEAU McCONNELL**

**PRÉPARÉ POUR :
MINISTÈRE DE L'ENVIRONNEMENT**

**PRÉPARÉ PAR :
COMITÉ DE GESTION ENVIRONNEMENTALE DE LA RIVIÈRE POKEMOUCHE**

29 OCTOBRE 2007

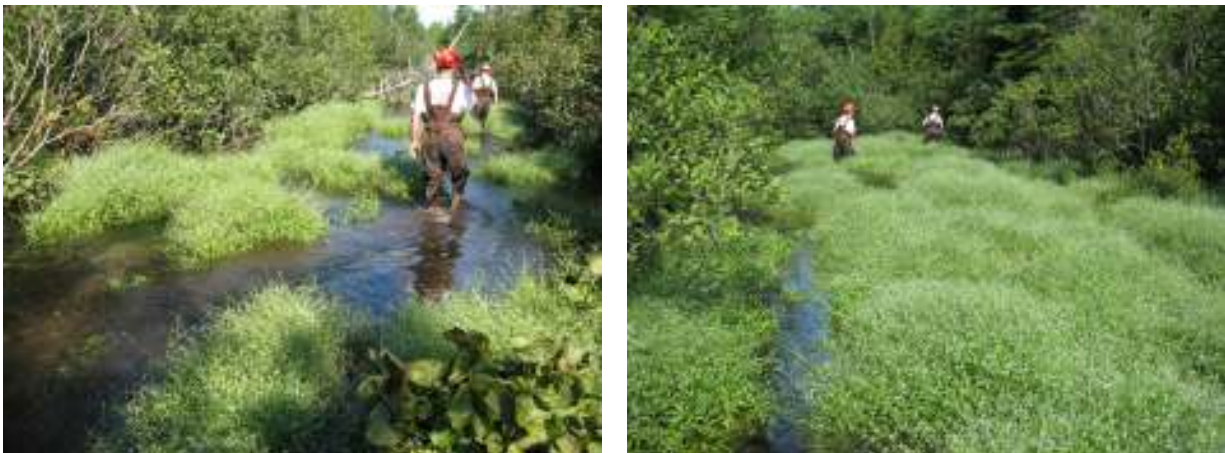
Des observations ont permis de constater une végétation abondante vers la tête du ruisseau McConnell (Fig. 2). L'origine de cette prolifération excessive de plantes n'est pas connue, mais elle doit probablement résulter d'un apport important en nutriments (ex. composés d'azote et de phosphore, etc.). Des facteurs tels que l'utilisation d'engrais chimique sur un gazon ou un jardin, le mal fonctionnement des fosses septiques résidentielles, l'emploi excessif de détergents et de produits chimiques à la maison peuvent, par exemple, mettre en circulation une quantité importante de nutriments qui vont favoriser la croissance des algues et des plantes aquatiques. Le phénomène impliqué est l'eutrophisation. Celui-ci porte un réel danger pour l'habitat des organismes aquatiques.

Figure 2. Croissance excessive de plantes à la tête du ruisseau McConnell.

Afin d'expliquer le taux de croissance excessif des plantes vers la tête du ruisseau McConnell, des échantillons d'eau ont été prélevés le 20 septembre 2007 afin d'évaluer les concentrations de coliformes fécaux, d'azote, de nitrates et nitrites, de sulfates et de phosphates. Les analyses effectuées par les techniciens en laboratoires d'analyses chimiques du ministère de l'Environnement du Nouveau-Brunswick indiquent que les concentrations de coliformes fécaux ne semblent pas être la source des problèmes rencontrés dans cette section du ruisseau. La plupart des autres paramètres mesurés étaient à des concentrations plus élevées que la limite de quantification (L.D.Q). La croissance excessive des plantes pourrait donc être expliquée par les concentrations élevées de nutriments tels que les nitrates-azote (0,57 mg/l), les nitrates/nitrites (0,62 mg/l), les phosphates (0,014 mg/l) et les sulfates (5,56 mg/l). Quelques métaux [ex. aluminium (0,019 mg/l), fer (0,070 mg/l), etc.] se trouvaient aussi à des concentrations élevées. Les résultats de ces analyses seront envoyés à Terry Melanson, Ernest Ferguson, Marc Godin et Anne Turcotte, de Pêches et Océans Canada afin qu'ils puissent les étudier davantage.

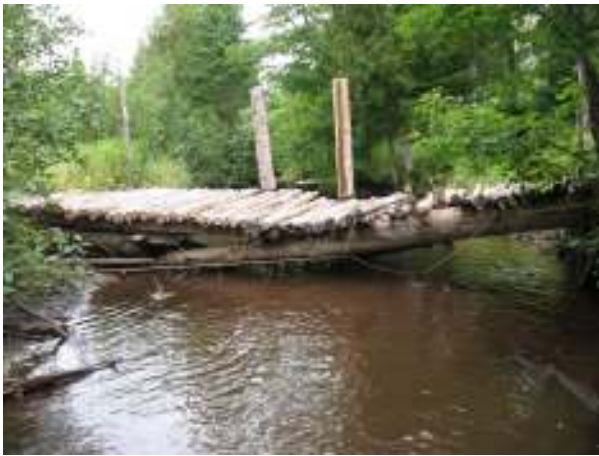
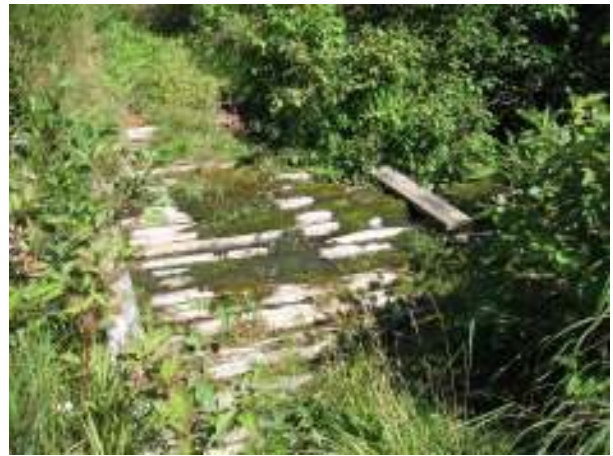
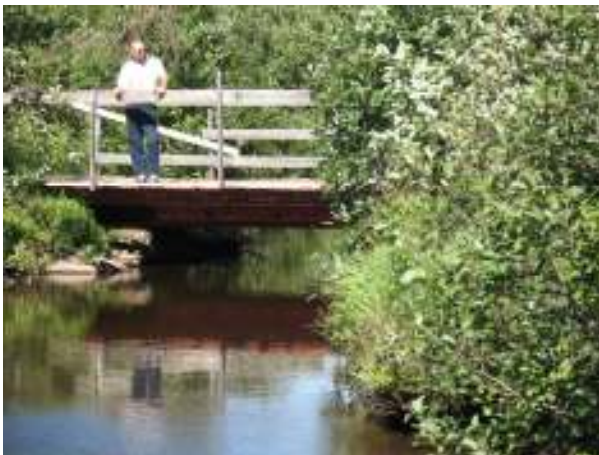
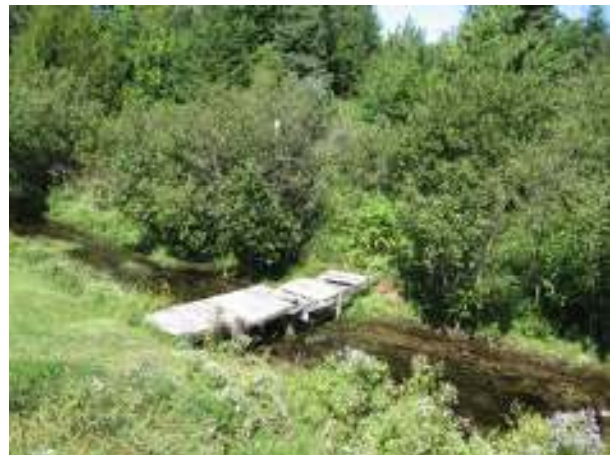
Plusieurs ponts traversant le ruisseau McConnell ont été observés lors du nettoyage sélectif (Fig. 3). Ces ponts permettent aux randonneurs et/ou aux conducteurs de véhicules tous terrains (VTT) de traverser ce cours d'eau.

Figure 3. Ponts traversant le ruisseau McConnell.

- ✓ Initier la phase III du projet de restauration (installation de déflecteurs en amont et en aval) au ruisseau McConnell situé à Ste-Rose ;
- ✓ Remettre à neuf deux ponts permettant aux VTT de traverser le ruisseau McConnell et faire quelques réparations mineures sur d'autres ponts.

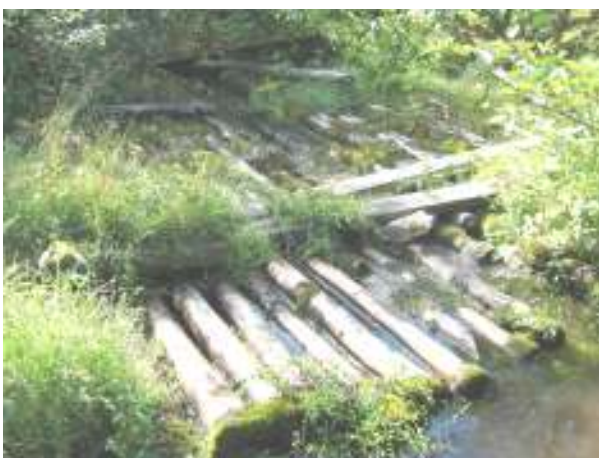
Certains ponts sont en mauvais état et peuvent parfois empêcher l'eau de circuler efficacement dans le ruisseau (Fig. 4).

Figure 4. Pont effondré traversant le ruisseau McConnell.

Il semblerait que des conducteurs de VTT empruntent encore ce pont afin de traverser le ruisseau McConnell. Des représentants de Pêches et Océans Canada du bureau de Tracadie-Sheila nous ont, par conséquent, suggérés de ne pas le retirer du site, car les conducteurs de VTT traverseraient directement dans le ruisseau. Les impacts pourraient dans ce cas être encore plus néfastes. Ce pont peut, cependant, représenter un obstacle important à la circulation efficace de l'eau et des poissons.

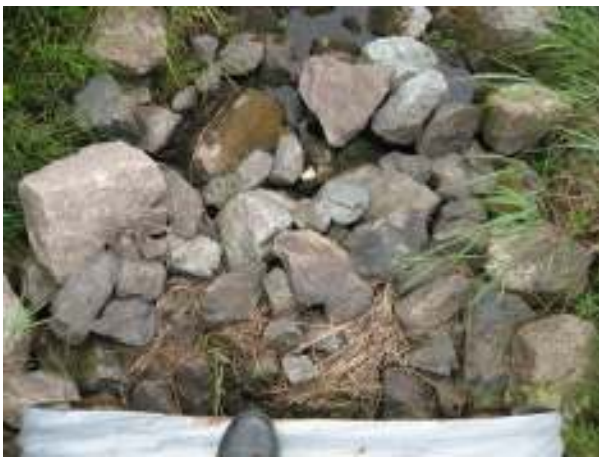
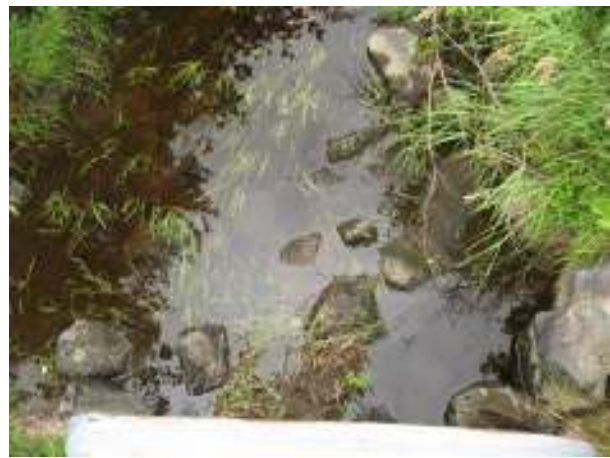
L'évaluation de l'habitat a aussi permis de constater à l'une des extrémités d'un ponceau qui permet le passage de l'eau du ruisseau McConnell un nombre élevé de roches qui limitait très fortement le débit d'eau. Le biologiste de l'habitat, Terry Melanson, de Pêches et Océans Canada a mentionné qu'il serait nécessaire d'enlever ces roches. On peut constater les changements qui surviennent au niveau de la circulation de l'eau suite au retrait des roches à l'extrémité du ponceau (Fig. 5).

Figure 5. Accumulation de roches à l'extrémité d'un ponceau (A). Retrait des roches à l'extrémité d'un ponceau (B).

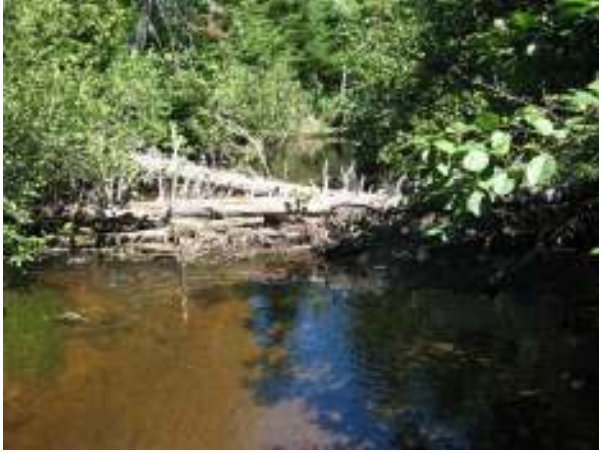
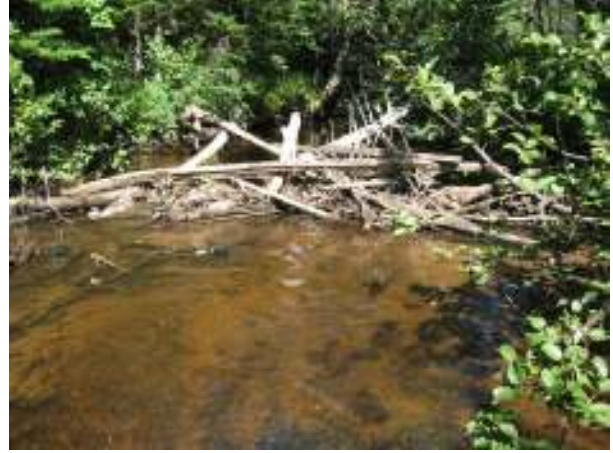
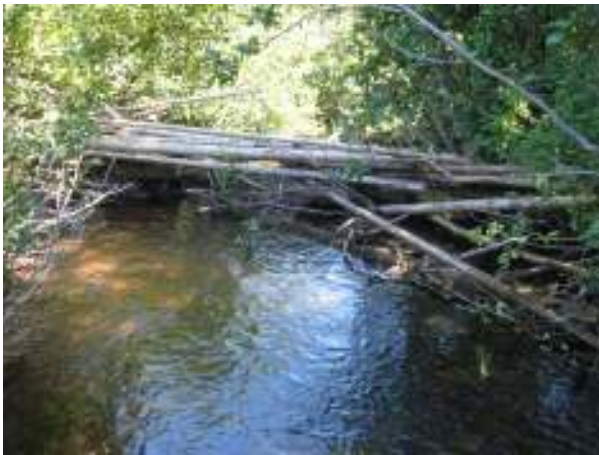
Bien que la présence de ces roches affecte la circulation efficace de l'eau, d'autres types de perturbations, telles que les embâcles peuvent modifier les paramètres physiques du cours d'eau (ex. vitesse et direction des courants, débit, relief de fond, etc.). Ces modifications affecteront du même coup l'habitat des espèces animales et végétales. Plusieurs embâcles ont été observés au ruisseau McConnell. Quelques embâcles étaient naturels (Fig. 6), alors que d'autres étaient d'origine anthropique (Fig. 7).

Figure 6. Embâcles formés par une accumulation de débris ligneux.

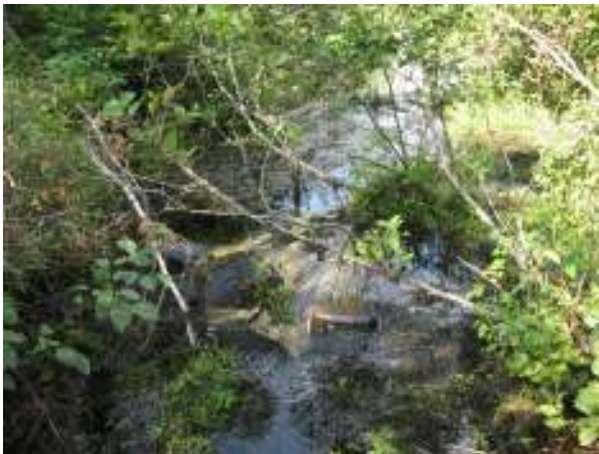
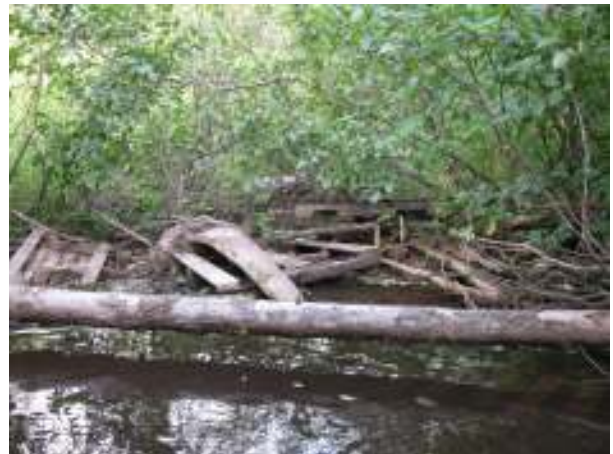
Figure 7. Embâcles formés par des déchets domestiques (A) et par des structures de bois construites par l'humain (B).

L'un des embâcles tel qu'illustré ci-haut se caractérisait par une présence de nombreux déchets domestiques. Ce lieu semblait d'ailleurs être très fréquenté par l'homme puisqu'une cabane et une petite embarcation se trouvait à proximité de l'embâcle. La grande quantité de détritrus dans cette section du ruisseau McConnell a encouragé une collecte de déchets (Fig. 8).

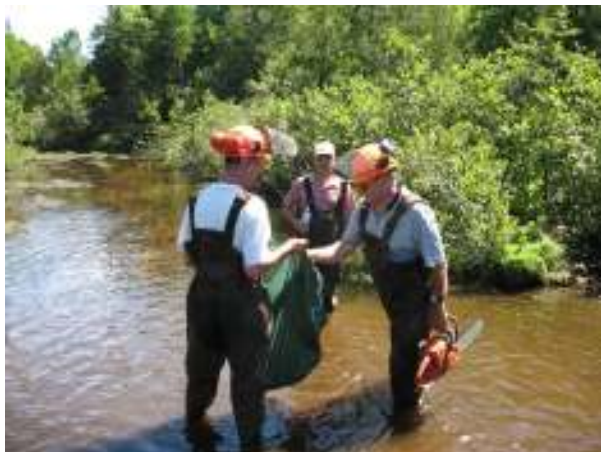
Figure 8. Collecte de déchets par les employés du C.G.E.R.P.

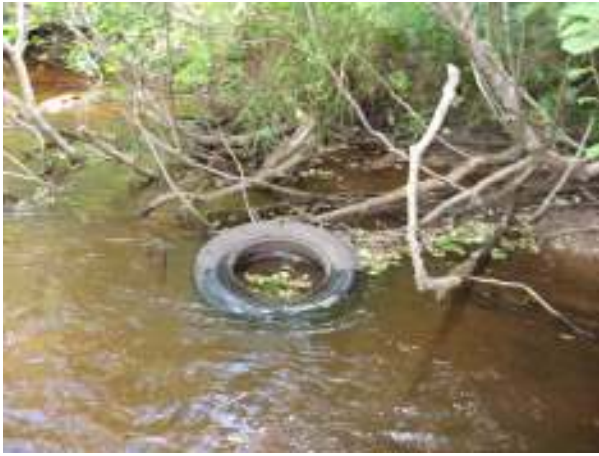
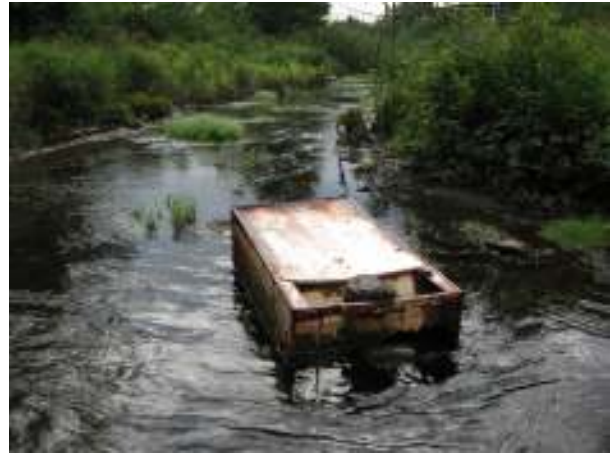
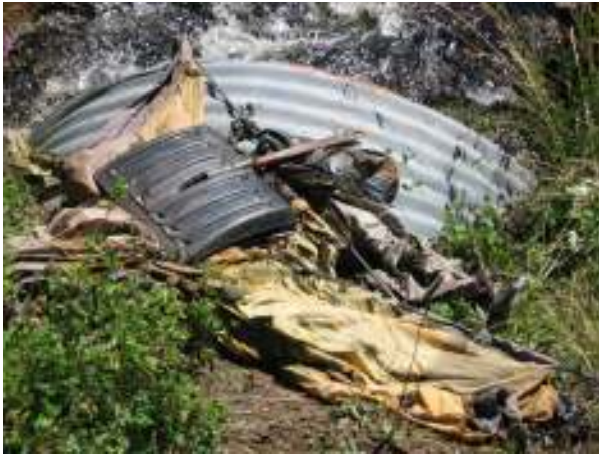
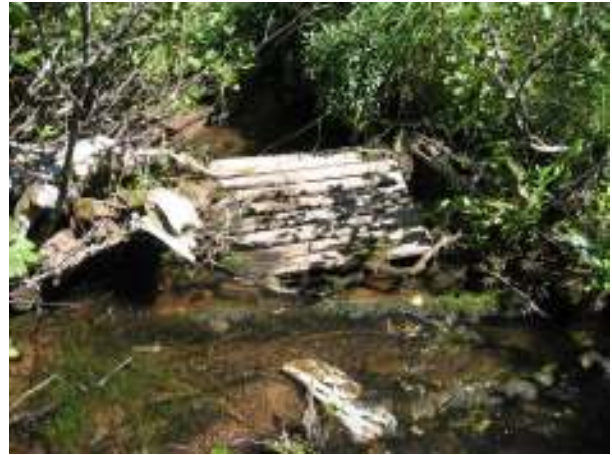
- Pneus
- Réfrigérateur
- Bateau
- Bouteilles
- Sceaux
- Tente
- Pelle en plastique
- Sacs de plastiques
- Débris de ciment
- Débris de pont écrasé

Figure 9. Pneu (A), réfrigérateur (B), tente et pelle (C) et débris de pont écrasé (D) retrouvés au ruisseau McConnell.

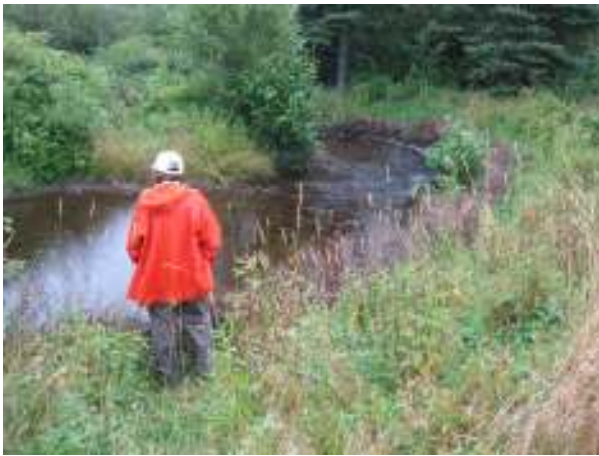
Le 24 août 2007, la biologiste, Kathryn Collet, du ministère des Ressources Naturelles du Nouveau-Brunswick est venue observer les travaux de restauration d'une berge effectués au ruisseau McConnell à l'été 2006 (Fig. 10). Elle était très satisfaite des résultats.

Figure 10. Observation des travaux de restauration d'une berge au ruisseau McConnell par Kathryn Collet, représentante du ministère des Ressources Naturelles du Nouveau-Brunswick.

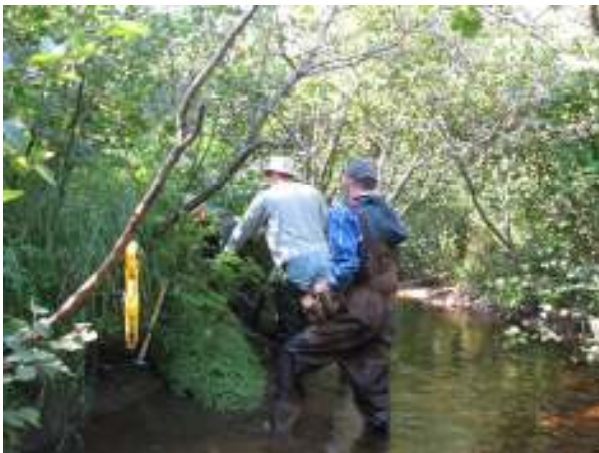
Pendant la même période, Terry Melanson, de Pêches et Océans Canada était de passage dans le bassin hydrographique de la rivière Pokemouche afin d'expliquer aux employés du C.G.E.R.P. la méthode d'installation des déflecteurs (Fig. 11).

Figure 11. Explications de la méthode d'installation des déflecteurs au ruisseau McConnell, par Terry Melanson, de Pêches et Océans Canada.

Le nettoyage sélectif du ruisseau McConnell a été d'une durée plus longue que prévue en raison des quantités importantes d'embâcles et de billes de bois. L'installation des déflecteurs n'a donc pu être commencée que le 17 septembre par les employés du C.G.E.R.P.

Un faible nombre de déflecteurs a donc été installé au ruisseau McConnell selon les directives du biologiste de l'habitat, Terry Melanson, de Pêches et Océans Canada afin de diminuer la largeur du cours d'eau, de modifier l'orientation de l'écoulement et d'augmenter la vitesse du courant. Les matériaux utilisés pour construire les déflecteurs ont été des sommets de pruches du Canada (ou têtes de pruches du Canada, Fig. 12a). Les sommets de pruches ont été ancrés au sommet de la berge (Fig. 12b) à l'aide de piquets de bois (Fig. 12c) et maintenus à un arbre avoisinant par de la corde biodégradable (Fig. 12d).

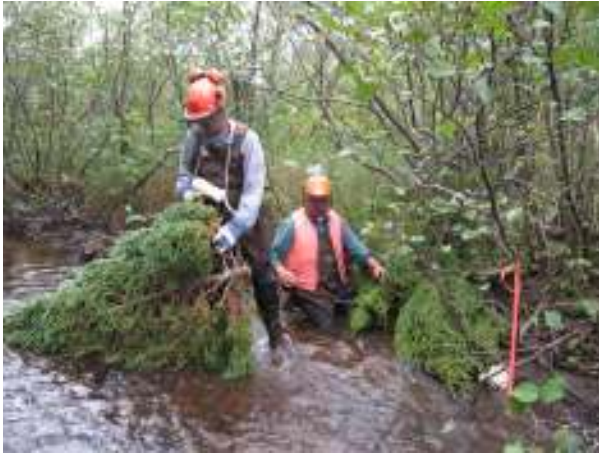
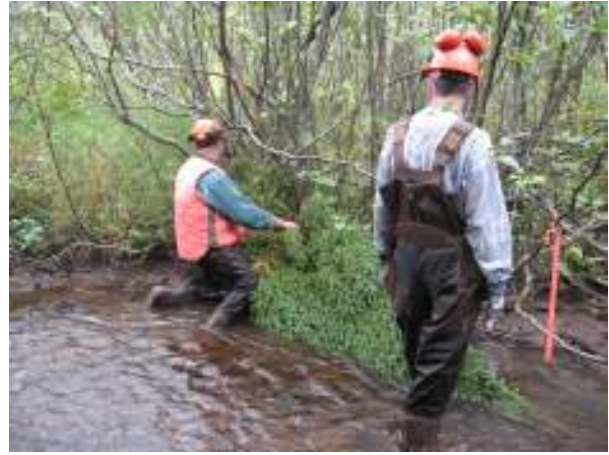
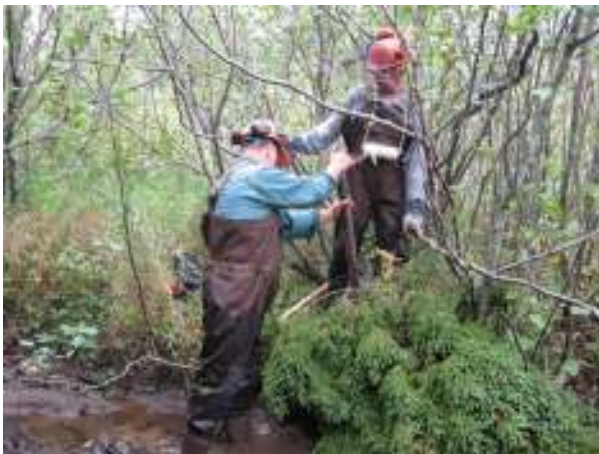
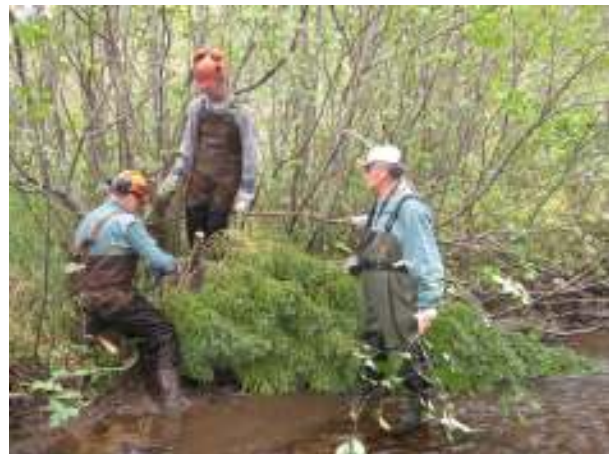
Figure 12. Sommet d'une pruche du Canada (A) installé au sommet de la berge (B), ancré par des piquets de bois (C) et soutenu à un arbre avoisinant par de la corde biodégradable (D).

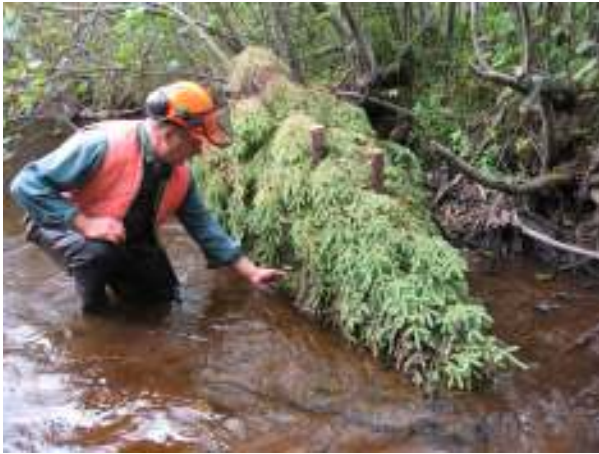
Le type d'arbre utilisé pour la construction des déflecteurs permet l'accumulation des sédiments en suspension dans l'eau. On remarque sur la Figure 13 que du limon s'est accumulé à la base de la pruche submergée dans l'eau.

Figure 13. Accumulation de limon à la base d'un déflecteur.

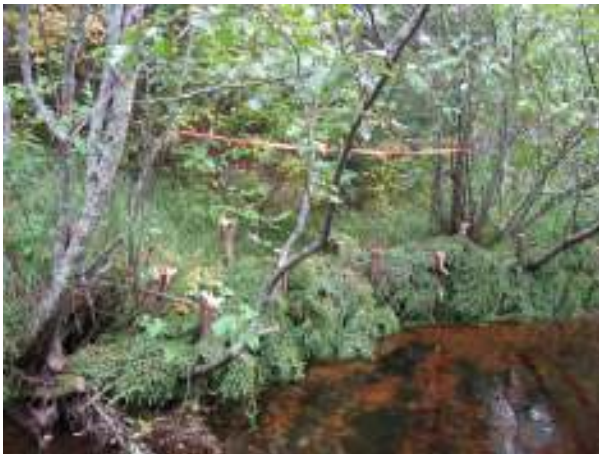
D'autres travaux de restauration au ruisseau McConnell ont été effectués par les employés du C.G.E.R.P. (Fig. 14). La mise en place de branches de pruches le long d'une berge du ruisseau offrira une protection contre l'érosion des berges et permettra de piéger le limon et réduire l'envasement.

Figure 14. Branches de pruches installées le long d'une berge au ruisseau McConnell.

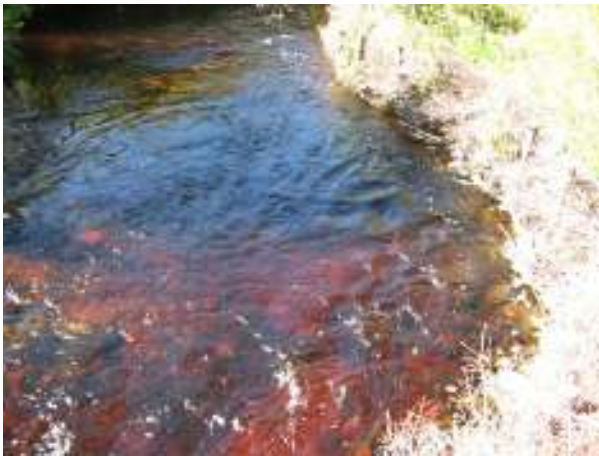
Les fortes précipitations (accumulation de pluie totale : 30 mm) qui ont eu lieu le 15 septembre 2007 semble avoir entraîné une grande quantité d'eau de couleur rougeâtre dans le ruisseau McConnell. L'origine de cette eau semble provenir de la tourbière récemment exploitée par Jiffy Products à Six Roads. L'eau rougeâtre a d'abord été aperçue dans un des tributaires du ruisseau McConnell où des échantillons d'eau ont été prélevés. La figure 15 montre la couleur de l'eau à pareille date. Suite à ces observations, le directeur général, Élie Roussel et le

Figure 15. Eau de couleur rougeâtre observée au ruisseau McConnell le 15 septembre 2007.

Un suivi de l'état de la couleur et de la possibilité de présence de particules de tourbe dans les eaux du ruisseau McConnell se continuera lors des prochains mois, et particulièrement au printemps lors de la fonte des neiges.

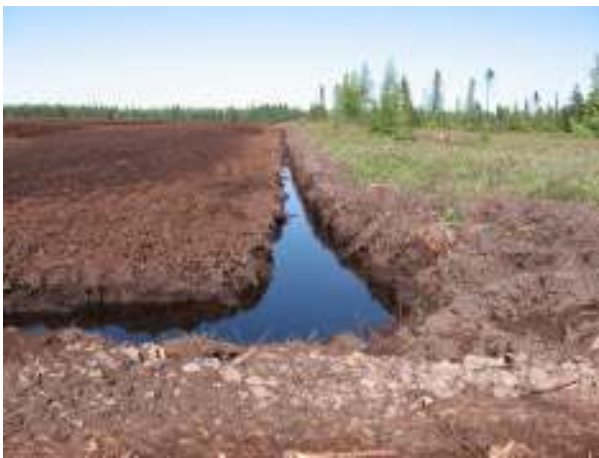
biologiste, Kevin Burke, du C.G.E.R.P. ont été visités la tourbière afin de voir si l'eau rougeâtre pouvait prendre son origine à partir de cet endroit (Fig. 16). Les photographies montrant la tourbière et la couleur de l'eau ont par la suite été envoyées au ministère de l'Environnement du Nouveau-Brunswick (bureau de Bathurst). Ainsi, quelques jours plus tard (21 septembre 2007), une visite impliquant le président Jean-Maurice Savoie, le directeur général, Élie Roussel du C.G.E.R.P., de même que Gilles Thériault, du ministère de l'Environnement du Nouveau-Brunswick a été organisée afin d'inspecter les lieux (Fig. 17). Les observations de Monsieur Thériault ont permis de constater que le système de drainage de la tourbière semblait être conforme aux normes établies par le ministère de l'Environnement du Nouveau-Brunswick. Cependant, Monsieur Thériault a suggéré au C.G.E.R.P. de continuer le suivi de ce dossier en recueillant des échantillons d'eau pour observer sa couleur et s'il y a présence de particules de tourbe en suspension.

Figure 16. Tourbière exploitée par Jiffy Products à Six Roads.

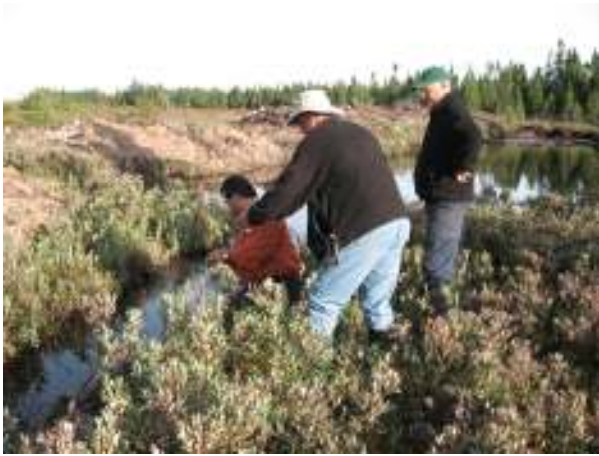
Figure 17. Gilles Thériault, du ministère de l'Environnement du Nouveau-Brunswick en visite à la tourbière de Jiffy Products située à Six Roads (NB), le 21 septembre 2007.
