RUISSEAU SEWELL ET McCONNEL

**COMPTE-RENDU DU NETTOYAGE SÉLECTIF DU RUISSEAU SEWELL
ET DE LA RESTAURATION DU RUISSEAU McCONNELL**

**PRÉPARÉ PAR :
COMITÉ DE GESTION ENVIRONNEMENTALE DE LA RIVIÈRE POKEMOUCHE**

DÉCEMBRE 2008

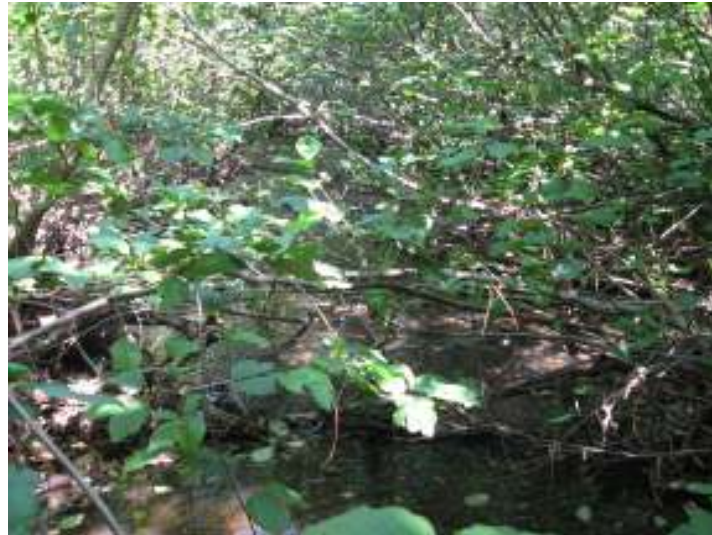
Cette section du ruisseau Sewell est caractérisé par une croissance excessive d'aulnes sur les berges de chaque côté du ruisseau. Quand ceux-ci s'entrecroisent dans l'eau, ils vont capter les débris de branches qui tombent dans le ruisseau et créer des blocages. Nous voyons clairement dans la figure 2 l'excès d'aulnes dans le cours d'eau.

Figure 2 : Présence accrue d'aulnes le long de la berge du ruisseau Sewell

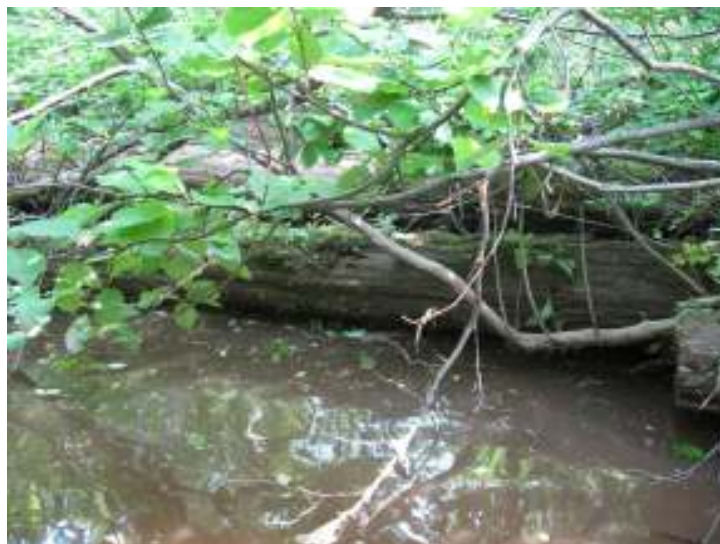
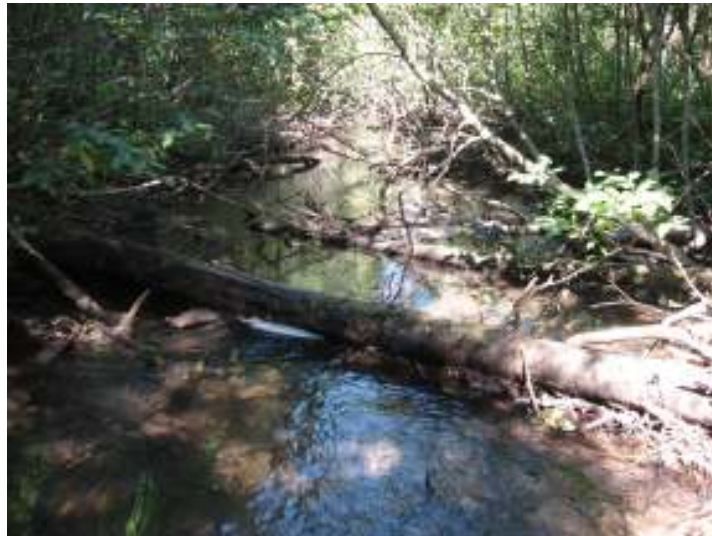
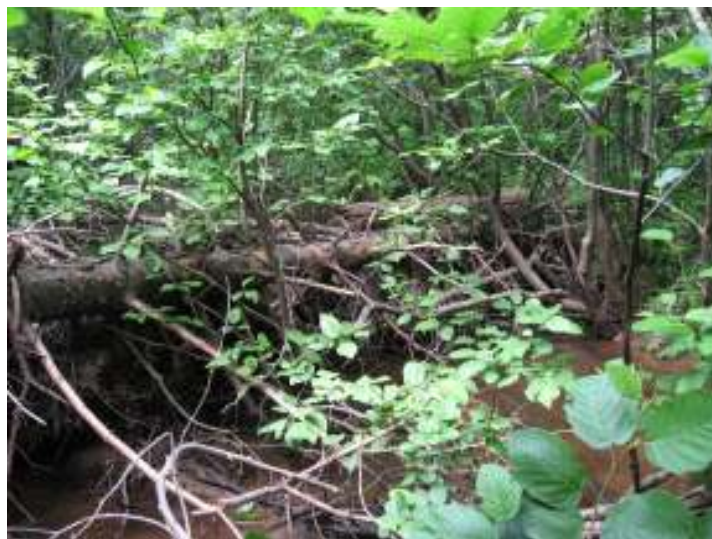
D'autres types d'embâcles ont été observés dans le ruisseau. Ces blocages peuvent causer des problèmes de circulation d'eau et empêcher les poissons de circuler librement dans le cours d'eau (voir figures 3, 4, 5).

Figure 3, 4 et 5 : Embâcles trouvés dans le ruisseau Sewell

Comme on peut le remarquer dans les quelques photographies précédentes, il est très important de continuer le nettoyage sélectif dans le ruisseau Sewell. Le nettoyage va permettre une meilleur circulation de l'eau et améliorer l'habitat du poisson. C'est grâce aux fonds attribués pas le fond de fiducie pour l'environnement du Nouveau-Brunswick (FFENB) et l'aide de différents partenaires (ex : Pêches et Océans Canada) que le projet a pu être mis en œuvre. Les travaux de nettoyage sélectif au ruisseau Sewell ont débuté le 16 juin 2008 pour se terminer le 1^{er} août 2008.

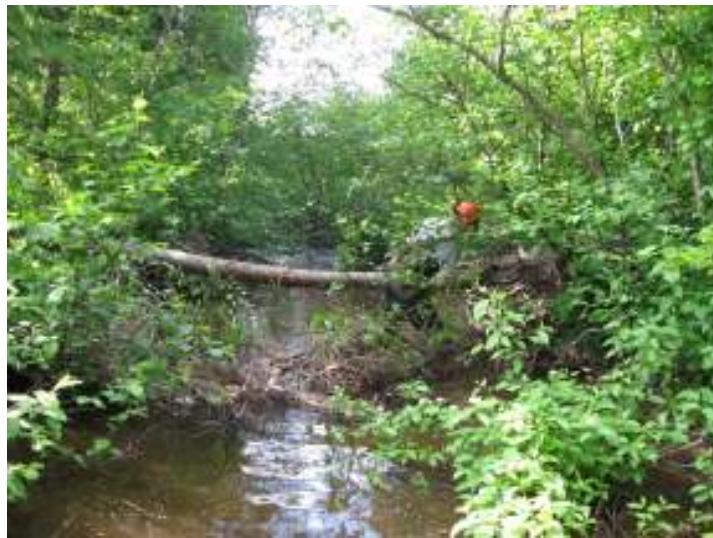
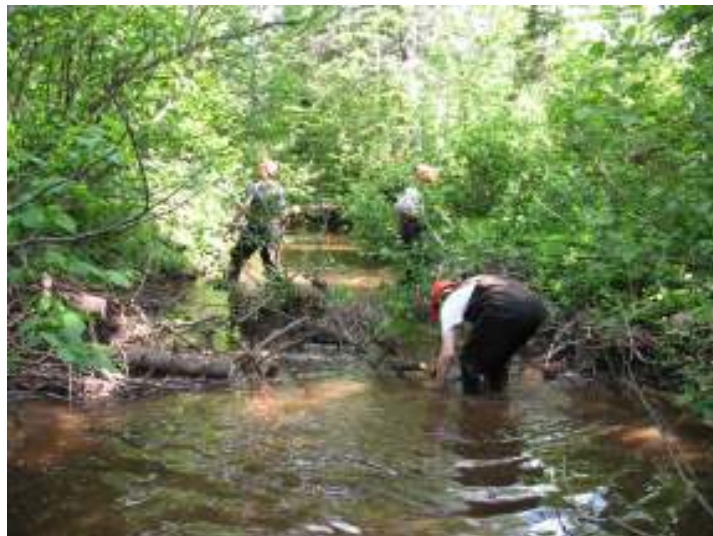
Figure 7 : Embâcle causé par un arbre tombé à travers du ruisseau avant et après le nettoyage sélectif.

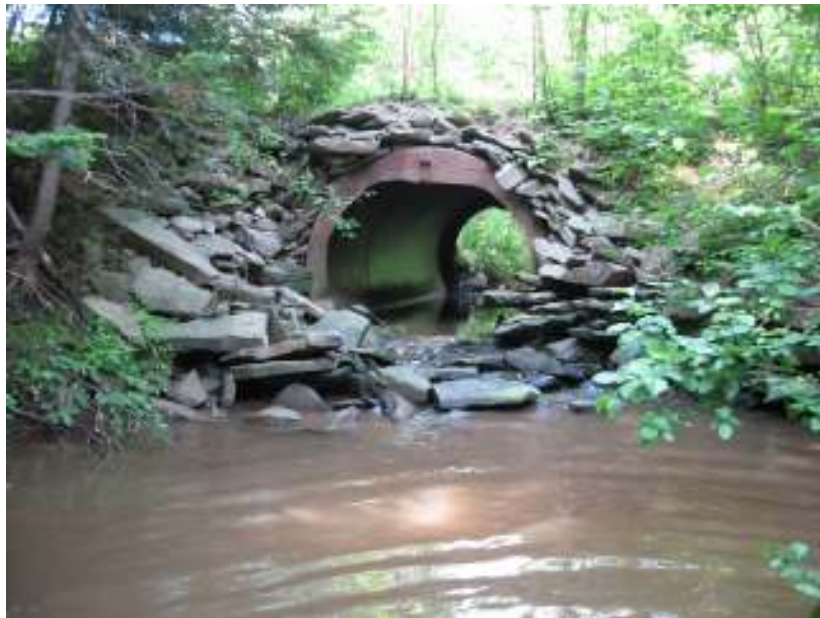
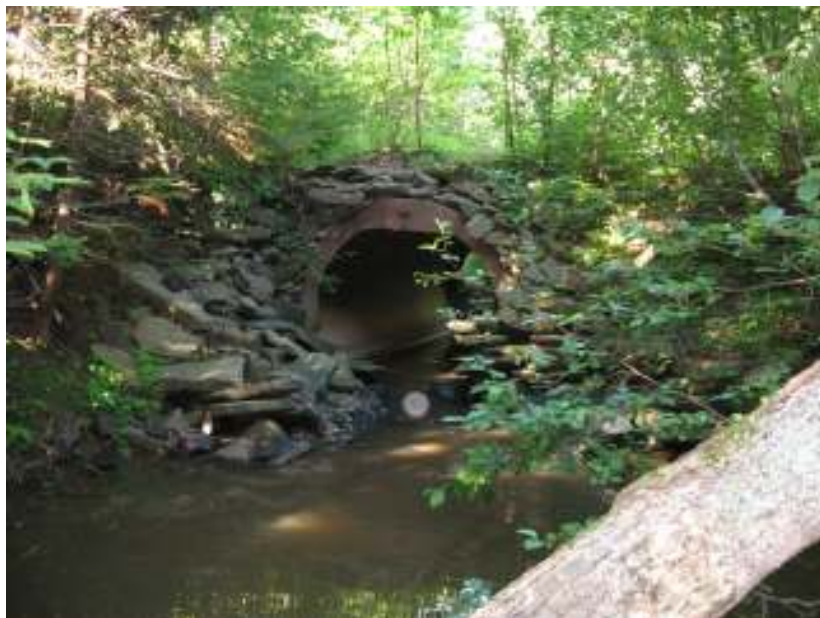
Figure 8 : Blocage causé par un amas de roches tombés dans le ruisseau.

L'activité humaine peut aussi causer des blocages dans les cours d'eau. La figure 8 montre un blocage causé par un amas de roche tombé d'un ponceau en mauvais état. Les roches ont été retirées pour permettre à l'eau de passer librement à travers du ponceau.

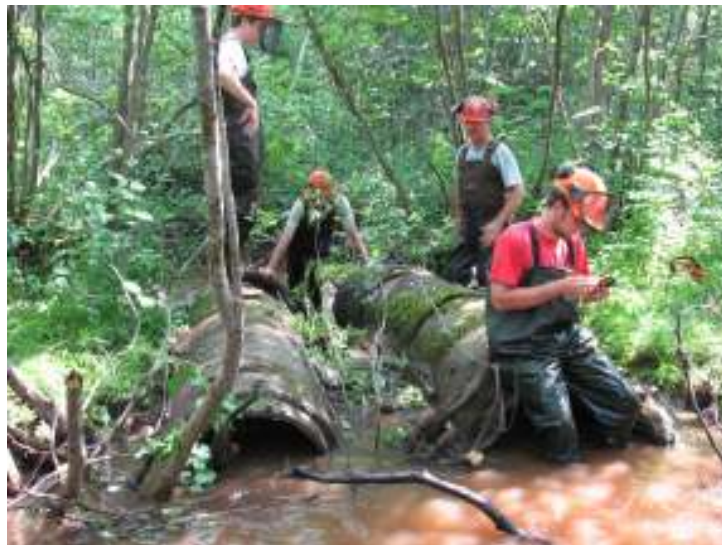
Dans la figure 9, on aperçoit un autre ponceau causant un blocage, les roches entre les deux tuyaux ont été enlevées pour permettre un meilleur débit d'eau.

Figure 9 : ancien ponceau avec tuyau de ciment freinant le débit d'eau du ruisseau.

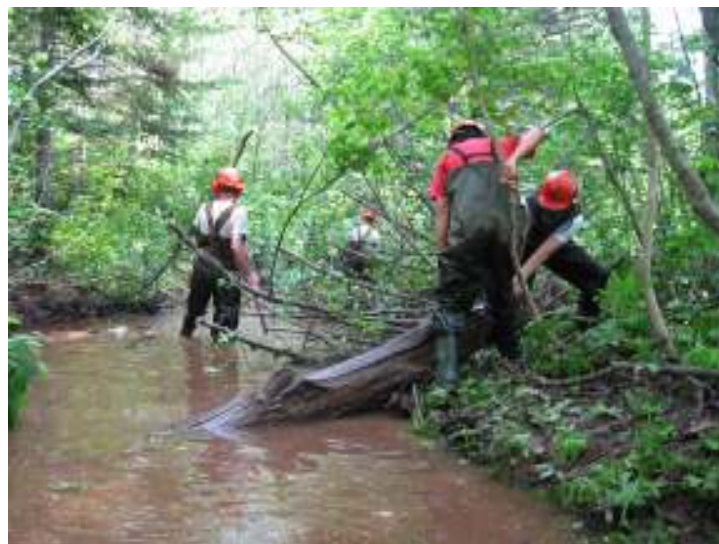
Figure 10 : Employés du C.G.E.R.P. qui retirent un tronc d'arbre du ruisseau Sewell

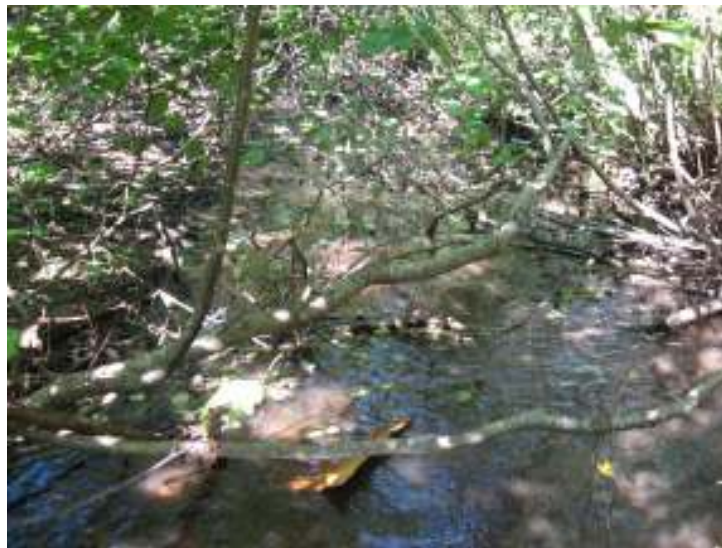
Figure 11 : Morceau de carton retrouvé dans le ruisseau Sewell

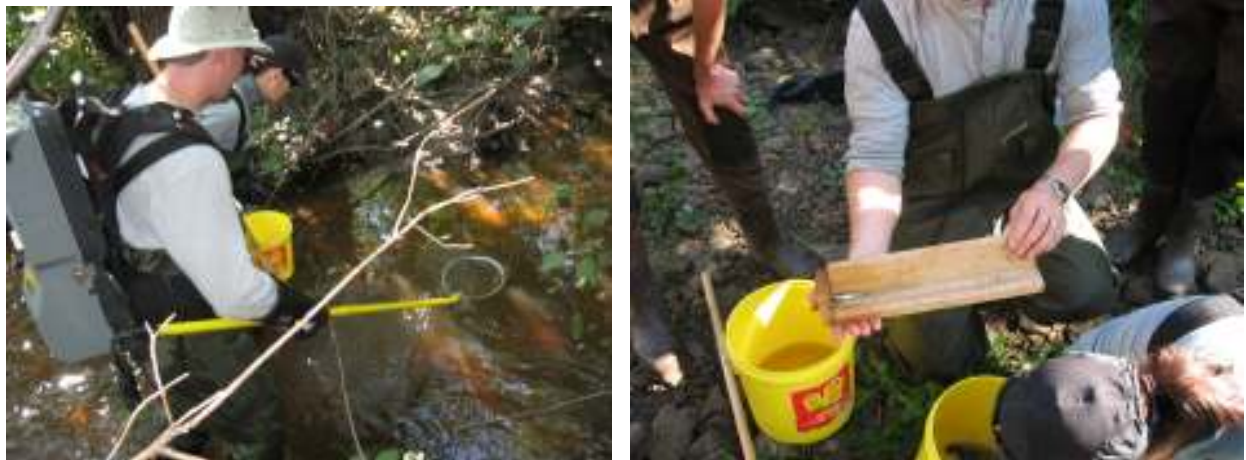
Figure 12 : Pêche électrique au ruisseau Sewell avec Terry Melanson, Carole Leblanc et Janelle McLaughlin.

Une pêche électrique a été effectuée dans le ruisseau Sewell le 9 septembre 2008. Terry Melanson et Janelle McLaughlin de Pêches et Océans Canada, du bureau de Moncton ainsi que Carole LeBlanc, du bureau de Tracadie-Sheila étaient présents. Cinq espèces de poissons ont été recensées soit la truite, le saumon, le naseux noir, le chabot visqueux et la lamproie. Le biologiste Terry Melanson a indiqué que le ruisseau était en mauvais état du à la forte présence de sédiments et la présence accrue d'aulnes. Il nous confirme que le nettoyage sélectif effectué au cours de l'été 2008 devrait améliorer la situation dans les années futures. Il recommande en 2009, que le nettoyage sélectif qui n'a pas pu être complété (environ 3 km) soit fait ainsi que de mettre des déflecteurs au complet en amont et en aval du ruisseau Sewell.

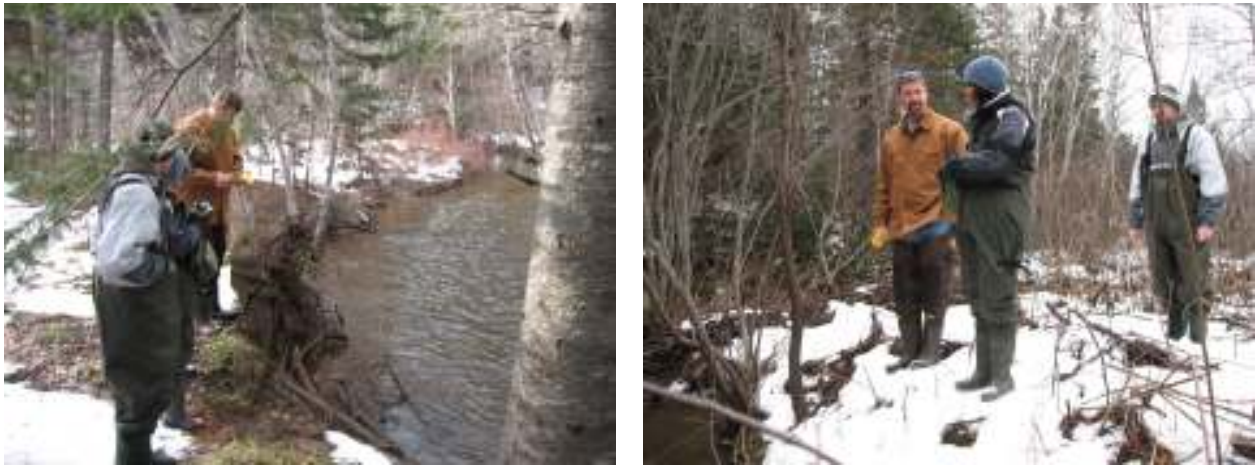
Figure 13 : Collecte de données par Pêches et Océans Canada au ruisseau Sewell.

Le 3 décembre 2008, Terry Melanson et Carole Leblanc de Pêches et Océans Canada sont venus faire un suivi des travaux de nettoyage sélectifs effectués au ruisseau Sewell au cours de l'été 2008. Ils ont récoltés des informations pour la banque de données statistique du MPO. Ils étaient très satisfaits du nettoyage sélectif qui a eu lieu dans le ruisseau Sewell au cours de l'été 2008.

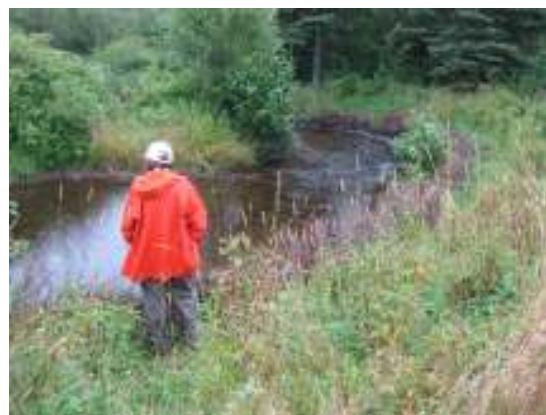
Figure 15 : Observation des travaux de restauration d'une berge au ruisseau McConnell par Kathryn Collet, représentante du ministère des Ressources Naturelles du Nouveau-Brunswick.

Le 24 août 2007, la biologiste, Kathryn Collet, du ministère des Ressources Naturelles du Nouveau-Brunswick est venue observer les travaux de restauration d'une berge effectués au ruisseau McConnell à l'été 2006 (Fig. 2). Elle était très satisfaite des résultats.

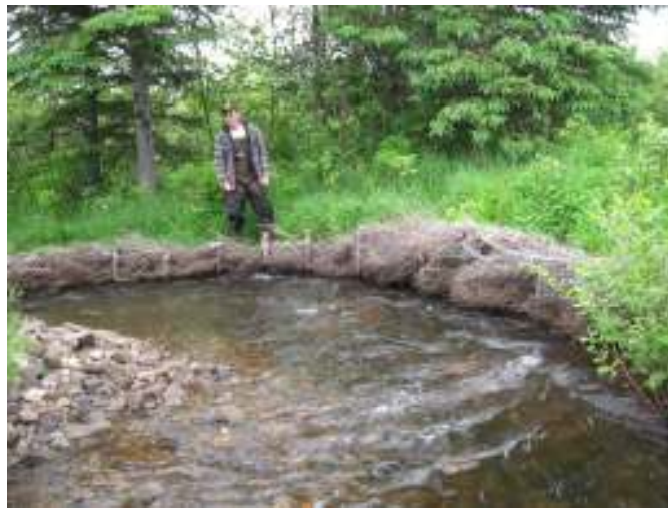
Au printemps 2008, suite à la fonte des neiges et aux fortes pluies, le débit d'eau et la vitesse du courant du ruisseau McConnell ont fortement augmentés. La berge a donc été érodée par-dessous sur environ 5 pieds de long. En juillet 2008 durant une période de fortes pluies et avec des vents violents, le débit d'eau a encore beaucoup augmenter (inondation de la berge) et la vitesse du courant était très fort. Il a eu d'autres dommages à la berge sur une autre longueur d'environ 10 pieds (en dessous). Suite aux recommandations de Terry Melanson et Ernest Ferguson de Pêches et Océans Canada, les employés du C.G.E.R.P. ont fait des réparations à la berge érodée. Ils ont placés des roches en dessous (ou la berge était brisée) et en dessus des tête de pruce. Ces roches (3 tonnes) auront pour rôle de protéger la berge lors de la fonte des neiges et des épisodes de fortes pluies dans le futur.

Figure 16 : Berge érodée au ruisseau McConnell avant les réparations de 2008.

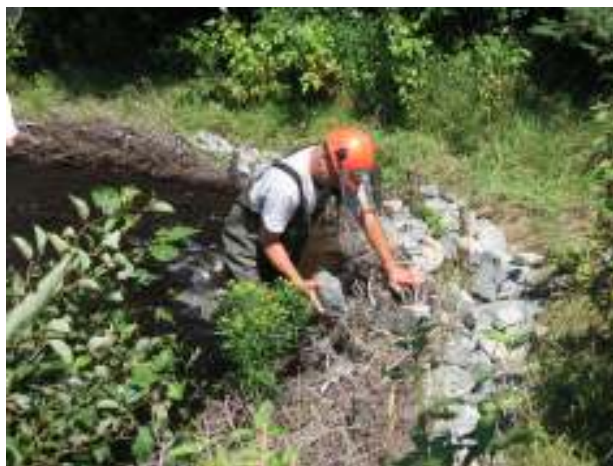
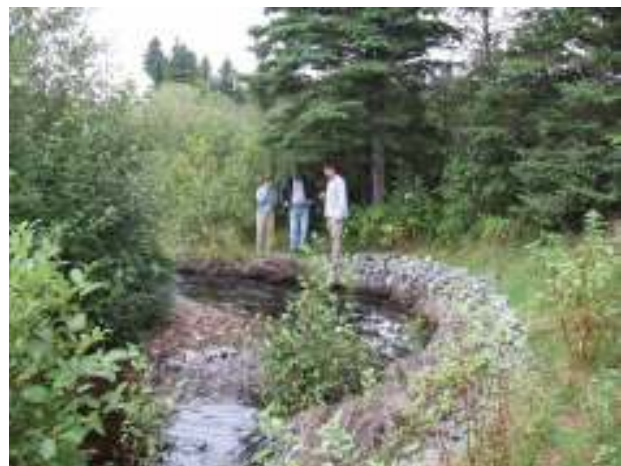
Figure 17 : Berge érodée au ruisseau McConnell après les réparations de 2008. **Droite :** Suivi des travaux sur la berge par Terry Melanson et Carole LeBlanc de Pêche et Océans Canada.

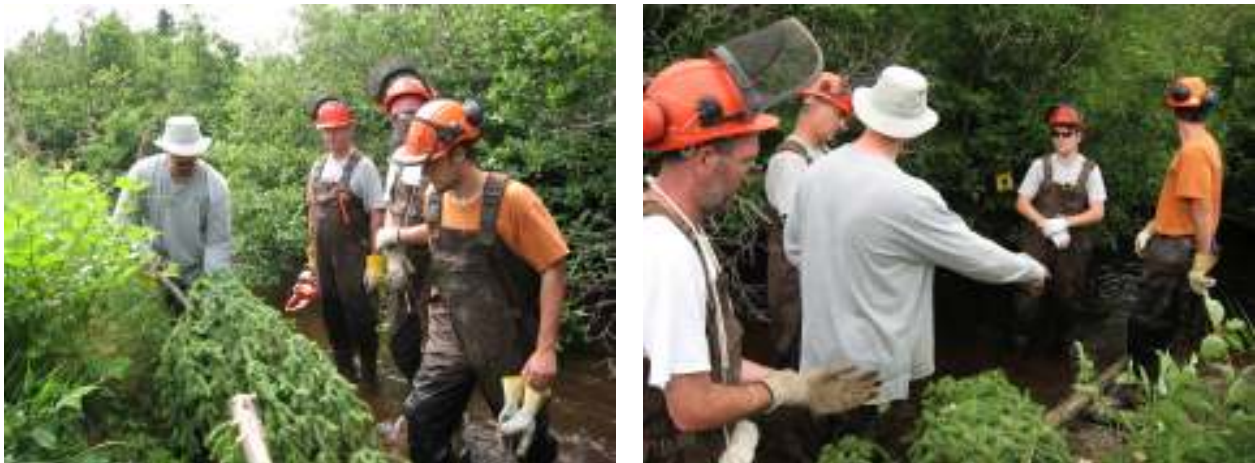
Figure 18 : Explications de la méthode d'installation des déflecteurs au ruisseau McConnell, par Terry Melanson, de Pêches et Océans Canada.

Les matériaux utilisés pour construire les déflecteurs sont les suivants : sommets d'épinette noire et de sapin baumier, des piquets de bois et de la corde biodégradable. Les sommets d'arbres ont été ancrés au sommet de la berge à l'aide de piquets de bois et attachés avec de la corde biodégradable. Les déflecteurs doivent être installés en suivant un angle de 30 degré avec la berge du cours d'eau. Il y a environ 20 mètres de distance entre chaque déflecteur installé.

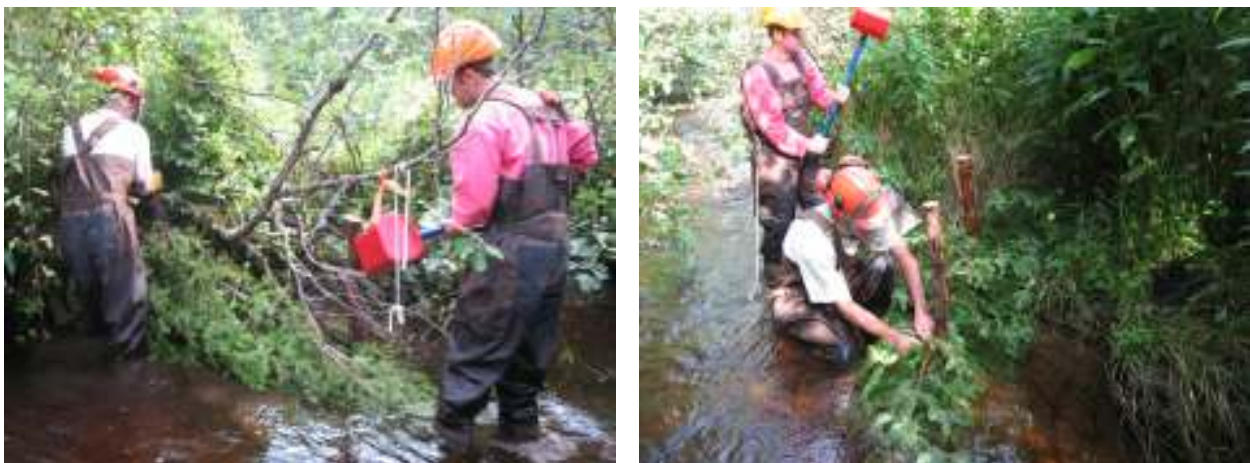
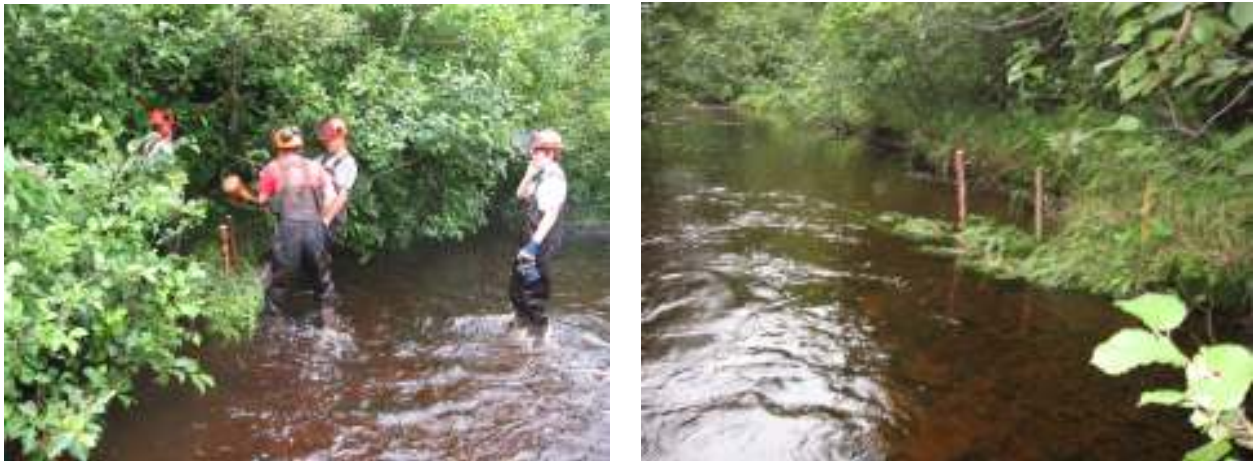
Figure 19 : Installation de déflecteurs dans le ruisseau McConnell

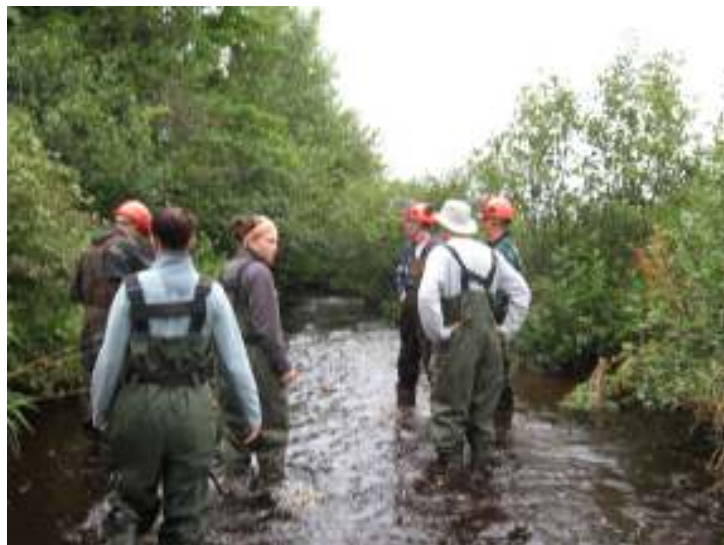
Figure 20 : Suivi de l'installation de déflecteurs dans le ruisseau McConnell par Terry Melanson, Janelle McLaughlin et Carole LeBlanc de Pêches et Océans Canada.

L'installation de déflecteurs dans le ruisseau McConnell a été terminée au complet au cours de l'été 2008. Les travaux ont été complétés selon les directives du biologiste de l'habitat, Terry Melanson, de Pêches et Océans Canada afin de diminuer la largeur du cours d'eau, de modifier l'orientation de l'écoulement et d'augmenter la vitesse du courant. Pêches et Océans Canada est venu faire un suivi de l'installation de déflecteurs le 9 septembre 2008. Terry Melanson était satisfait des travaux effectués.

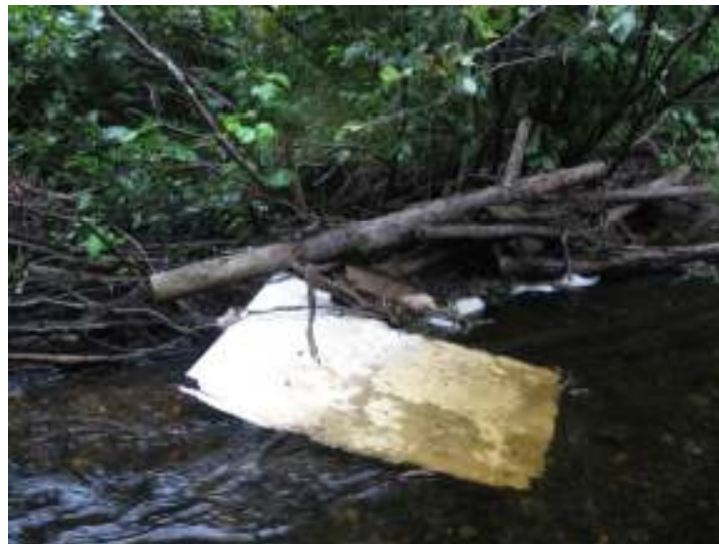
Figure 21 : Morceau de feuille de contreplaquer retrouvé dans le ruisseau McConnell.

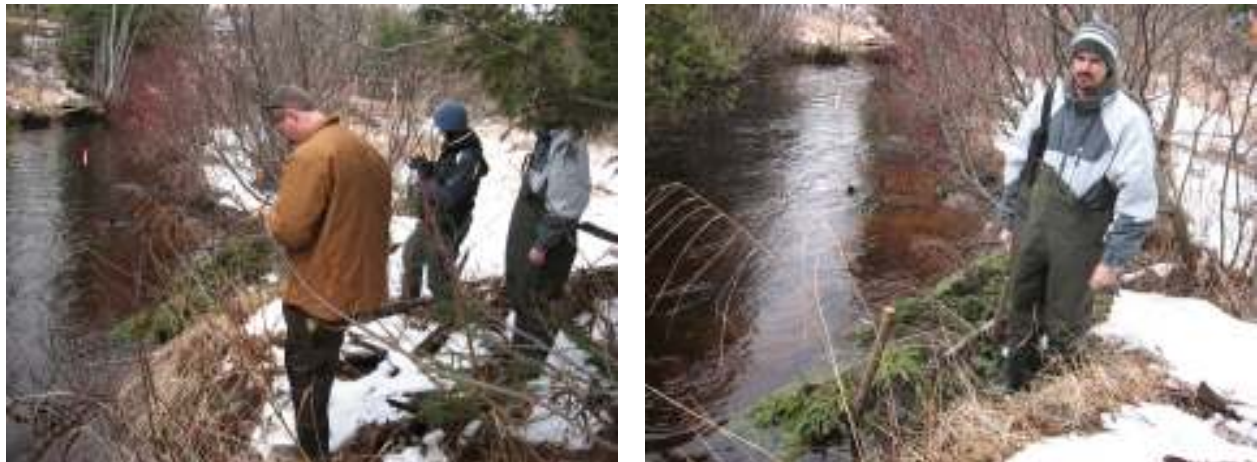
Figure 22 : Collecte de données par Pêches et Océans Canada au ruisseau McConnell.

Le 3 décembre 2008, Terry Melanson et Carole Leblanc de Pêches et Océans Canada sont venus faire un suivi de l'installation de déflecteurs effectués au ruisseau McConnell au cours de l'été 2008. Ils ont récoltés des informations pour la banque de données statistique du MPO. Ils étaient très satisfaits des déflecteurs installés dans le ruisseau McConnell au cours de l'été 2008.
