RUISSEAU SEWELL

COMPTE-RENDU DU NETTOYAGE SÉLECTIF

**PRÉPARÉ POUR :
MINISTÈRE DE L'ENVIRONNEMENT**

**PRÉPARÉ PAR :
COMITÉ DE GESTION ENVIRONNEMENTALE DE LA RIVIÈRE POKEMOUCHE**

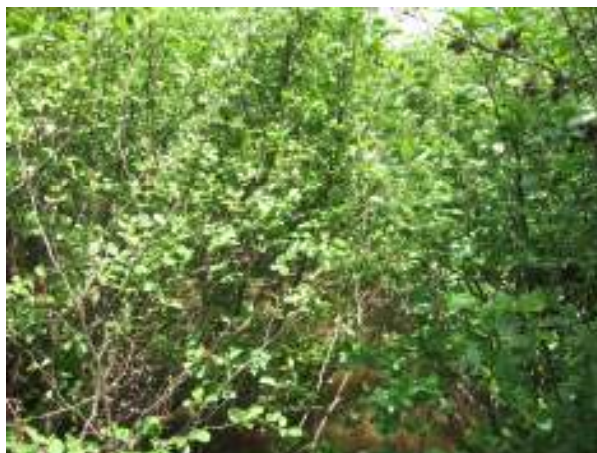
Fig. 2

La première visite effectuée par le directeur général du C.G.E.R.P., Élie Roussel, et ses employés, Eugène Mallet et Yves Nowlan, au ruisseau Sewell, le 4 septembre 2006 a permis de constater la présence d'une quantité importante d'aulnes (Fig. 2).

Figure 2. Aulnes situées le long de la berge du ruisseau Sewell.

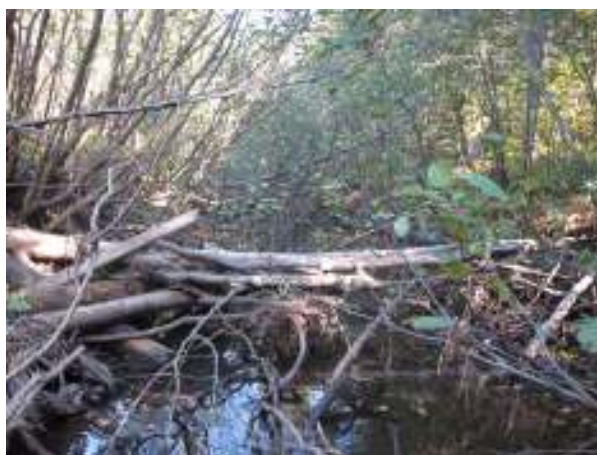
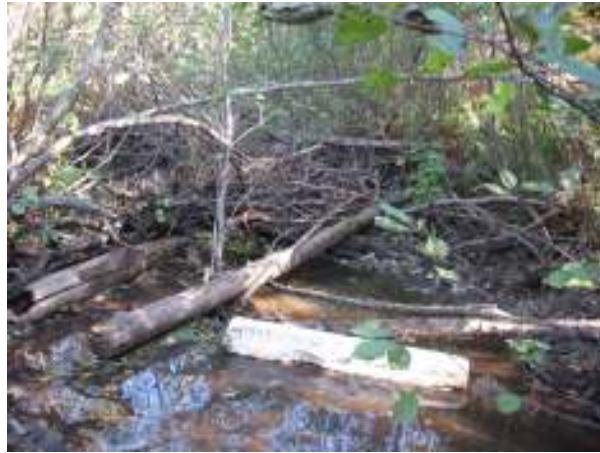
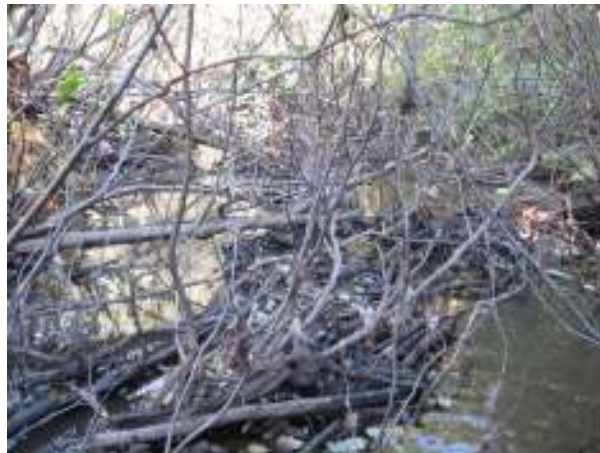
Plusieurs types d'embâcles pouvant affecter la circulation de l'eau et empêcher les poissons de circuler librement ont aussi été observés lors de leur visite des lieux (Fig. 3, Fig. 4, Fig. 5).

Figure 3, 4 et 5. Embâcles observés le long du ruisseau Sewell.

Ces photographies montrent clairement qu'il était nécessaire de procéder au nettoyage sélectif du ruisseau Sewell afin d'améliorer la qualité de l'habitat du poisson. C'est grâce à l'appui de différents partenaires (ex. Pêches et Océans Canada) et aux fonds attribués par le Fonds en Fiducie pour l'Environnement du Nouveau-Brunswick (FFENB) que ce projet a pu avoir lieu. Les travaux de nettoyage sélectif au ruisseau Sewell ont débuté le 18 juin 2007 et se sont terminés le 27 juillet 2007.

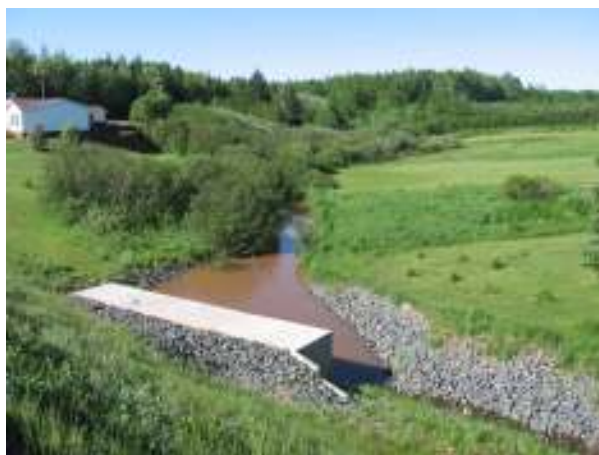
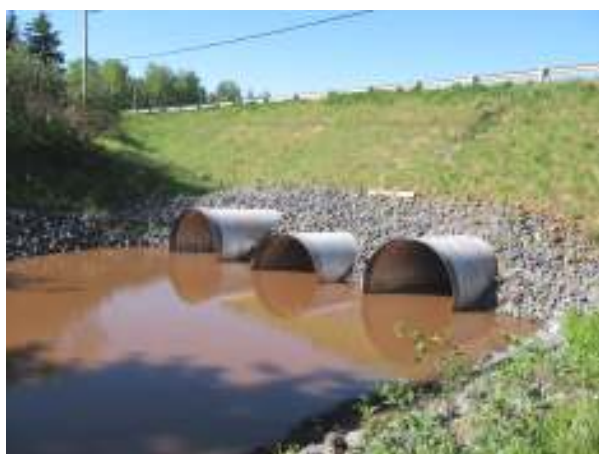
Une évaluation de l'habitat réalisée le 18 juin 2007 a permis de constater une quantité importante de sédiment en suspension près d'un ponceau de la route 135, à Bois-Blanc. La couleur de l'eau était rougeâtre et est visible en amont (Fig. 6) et en aval (Fig. 7) du ponceau.

Figure 6 et 7. Sédiments en suspension dans l'eau près d'un ponceau de la route 135, à Bois-Blanc.

Comme il est difficile de marcher dans le ruisseau Sewell (en amont) en raison de la quantité importante d'aulnes (voir Fig. 2), l'origine de la couleur rougeâtre de l'eau n'a pu pour le moment être déterminée. Celle-ci pourrait possiblement s'expliquer par le type de sédiment que composent les berges de cette région.

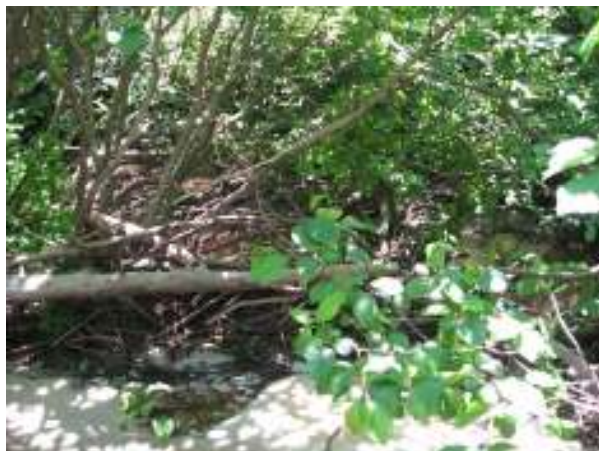
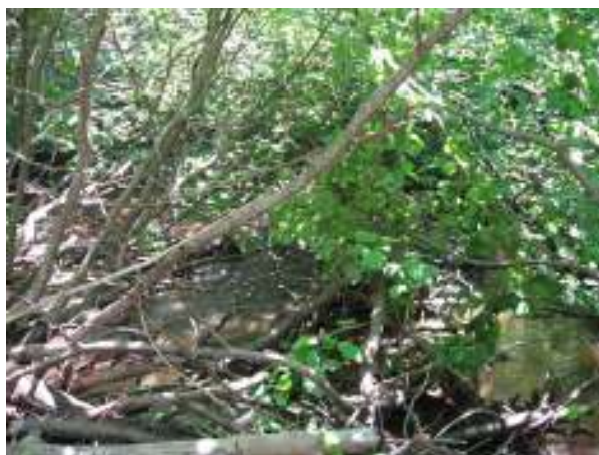
observés dans le ruisseau Sewell. Quelques embâcles étaient naturels (Fig. 8, 9, 10), alors que d'autres étaient d'origine anthropique (Fig. 11,12).

Figure 8 et 9. Embâcle formé naturellement par la croissance excessive d'aulnes

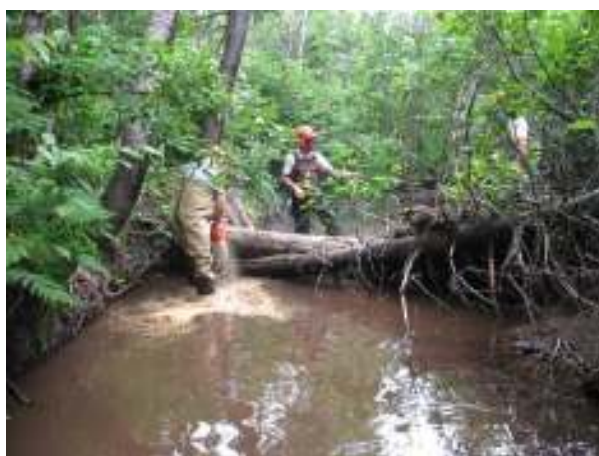
Fig. 10

Figure 10. Embâcle formé naturellement par le renversement de gros arbres.

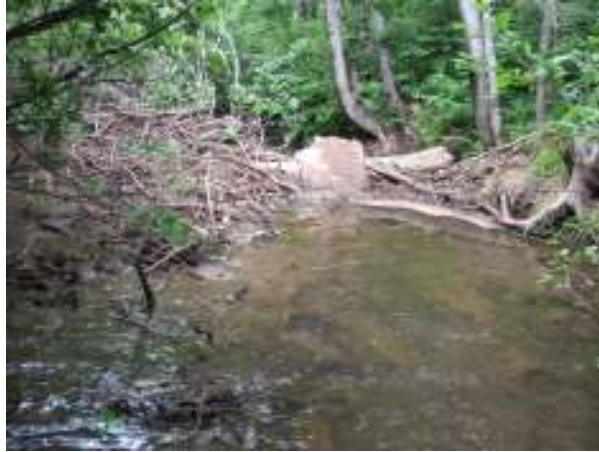
Fig. 11

Figure 11. Embâcle formé par des débris de végétation et de ciment.

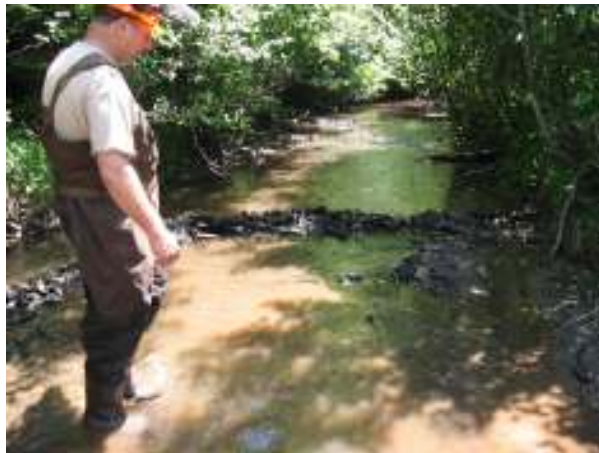
Fig. 12

Figure 12. Embâcle formé par des roches.

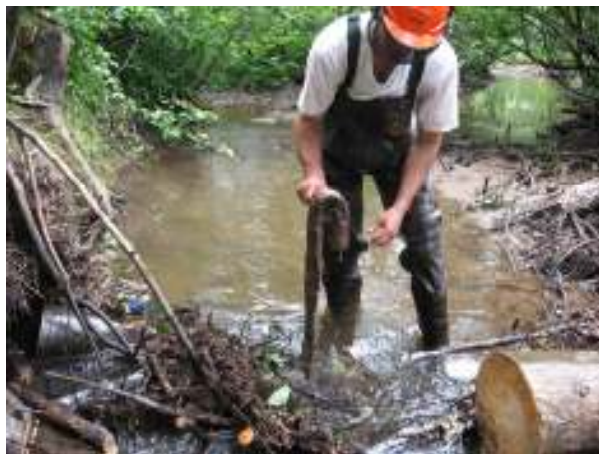
Fig. 13

Tel que mentionné précédemment, les embâcles peuvent empêcher le poisson de circuler librement à l'intérieur d'un cours d'eau. On voit, par exemple, sur la Figure 12, une lamproie morte retrouvée entre les débris d'un embâcle.

Figure 13. Poisson (lamproie) mort trouvé entre les débris d'un embâcle

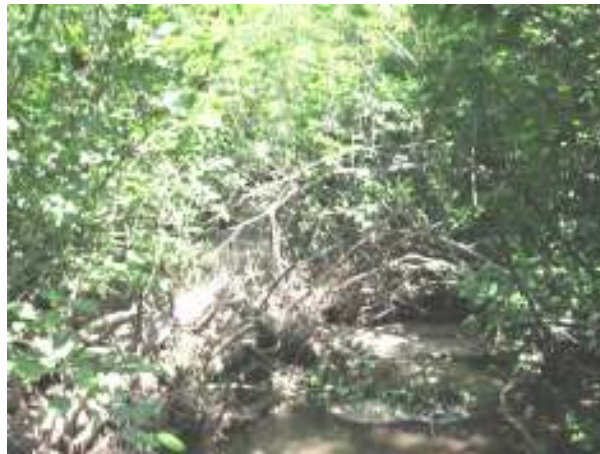
Fig. 14

Figure 14. Embâcle formé par des débris de végétation.

La présence d'un poisson mort tel que représenté ci-haut démontre bien la pertinence d'effectuer un nettoyage sélectif dans les ruisseaux qui sont perturbés par la croissance excessive d'aulnes et par les embâcles. On constate sur les Figures 14 et 15, les changements qui surviennent dans le paysage suite à ce type de nettoyage.

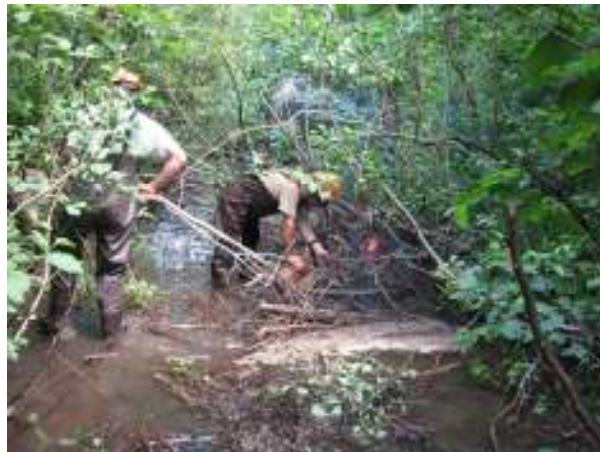
Fig. 15

Figure 15. Paysage observé suite au nettoyage sélectif.

Le nettoyage sélectif du ruisseau Sewell sera bénéfique puisqu'il permettra une meilleure circulation de l'eau et améliorera l'habitat du poisson.

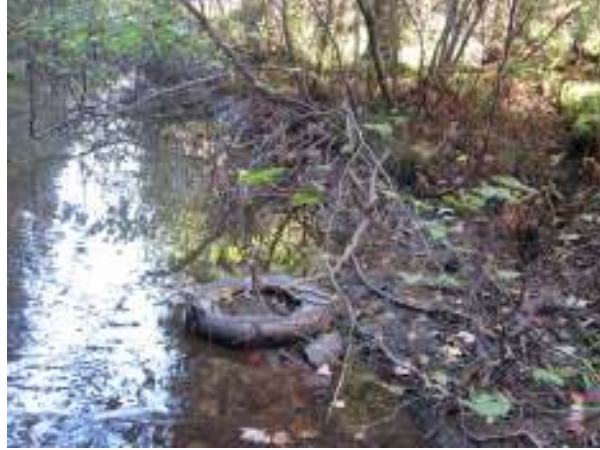
Fig. 17

Figure 17. Pneu retrouvé dans le ruisseau Sewell

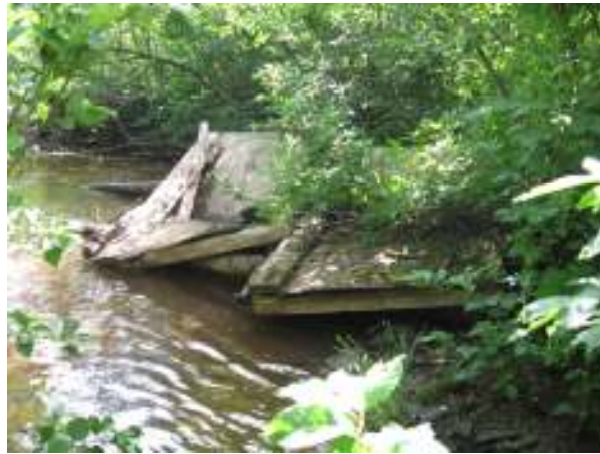
Fig. 18

Figure 18. Structure de pont retrouvée dans le ruisseau Sewell

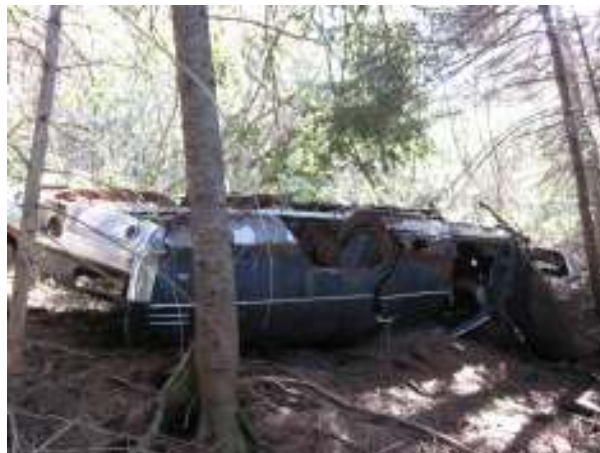
Fig. 19

Figure 19. Carrosserie de voiture retrouvée en bordure du ruisseau Sewell

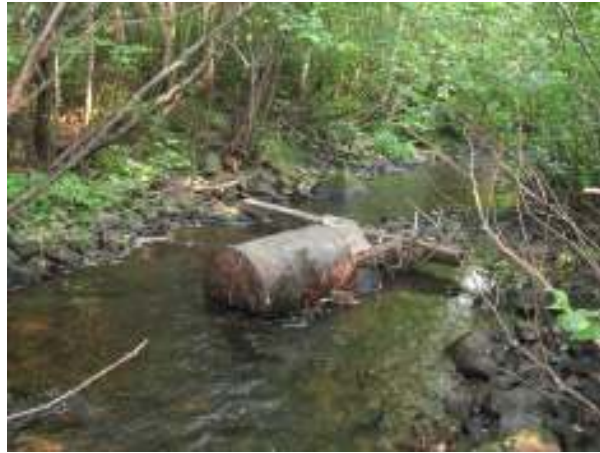
Fig. 20

Figure 20. Tonne de métal (45 gallons) retrouvée dans le ruisseau Sewell
